DAÑOS PRODUCIDOS EN EDIFICACIONES POR EL TERREMOTO DE NASCA DEL 12 DE NOVIEMBRE DE 1996

Por: Daniel Quiun, Ángel San Bartolomé, Daniel Torrealva y Luis Zegarra
Profesores de la Pontificia Universidad Católica del Perú

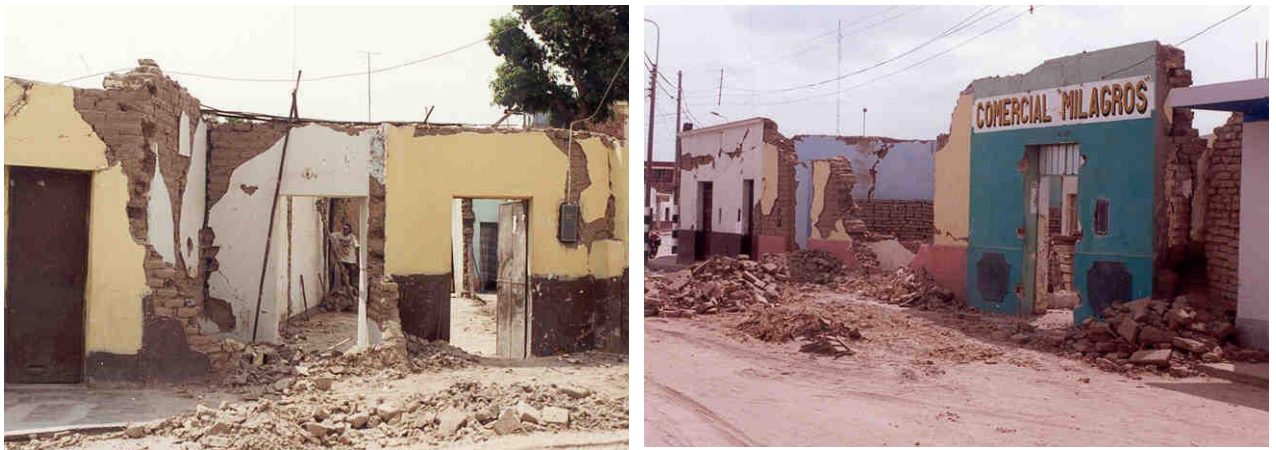
Los daños observados son típicos de este sistema constructivo: 1) fisuración y separación de los muros por grietas verticales en las esquinas, seguida por el volcamiento del muro (por acciones sísmicas perpendiculares a su plano) y la posterior caída del techo; 2) grietas verticales en la parte central de los muros empezando en la parte superior y extendiéndose hacia abajo, por la falta de un elemento de arriostre horizontal (solera); 3) grietas horizontales en la interfase entre el cimiento o sobrecimiento de ladrillo y el muro de adobe; 4) grietas diagonales en los muros por corte en su plano y 5) daños en elementos no estructurales. Las figuras 2, 3 y 4 muestran ejemplos de los daños.

Fig. 2.- Colapso de Viviendas Antiguas de adobe ubicadas en Jr. Lima, Nasca.

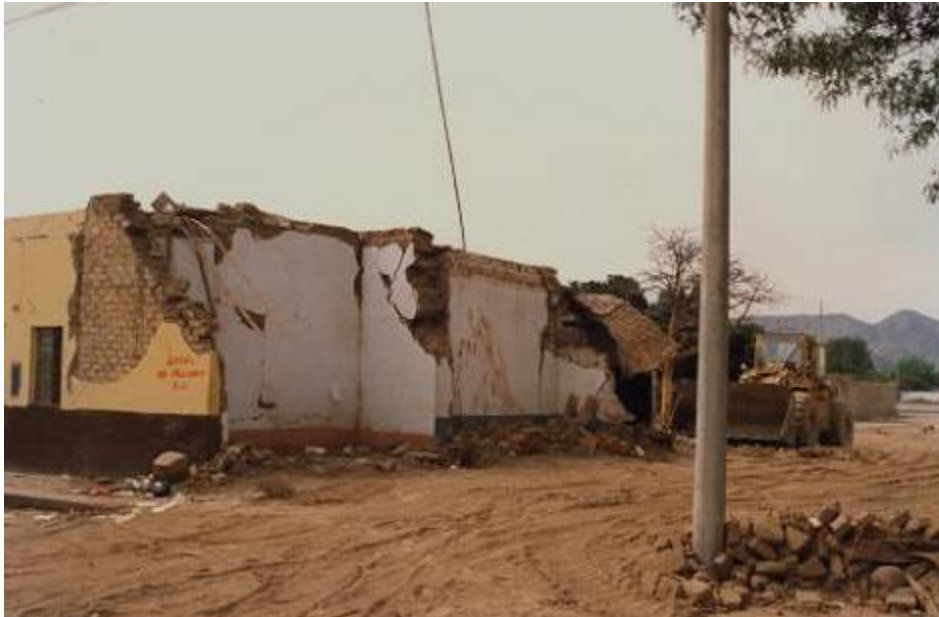
Fig. 3.- Vivienda de adobe en Jr. Bolognesi, Nasca.

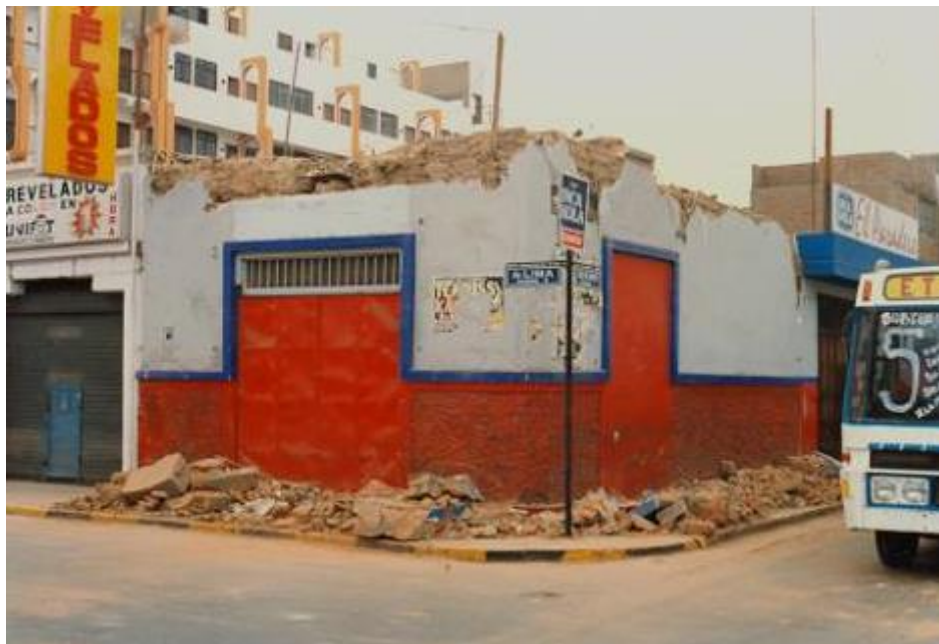
Se apreció una falla general de cercos de adobe, en su mayoría nuevos, con alturas de 2.5 m y espesores de 20 cm, sin arriostres verticales (mochetas). También se desplomaron una gran cantidad de parapetos, tanto de adobe como de albañilería de ladrillo, ubicados en la azotea de las viviendas por carecer de elementos de arriostre para solicitaciones perpendiculares a su plano.

Fig. 4.- Desplome de parapeto en Ica.

Los parapetos y cornisas en las viviendas de adobe son elementos peligrosos por su precaria unión a la estructura de los muros, por lo cual se recomienda su eliminación dado que un adecuado reforzamiento es impracticable.

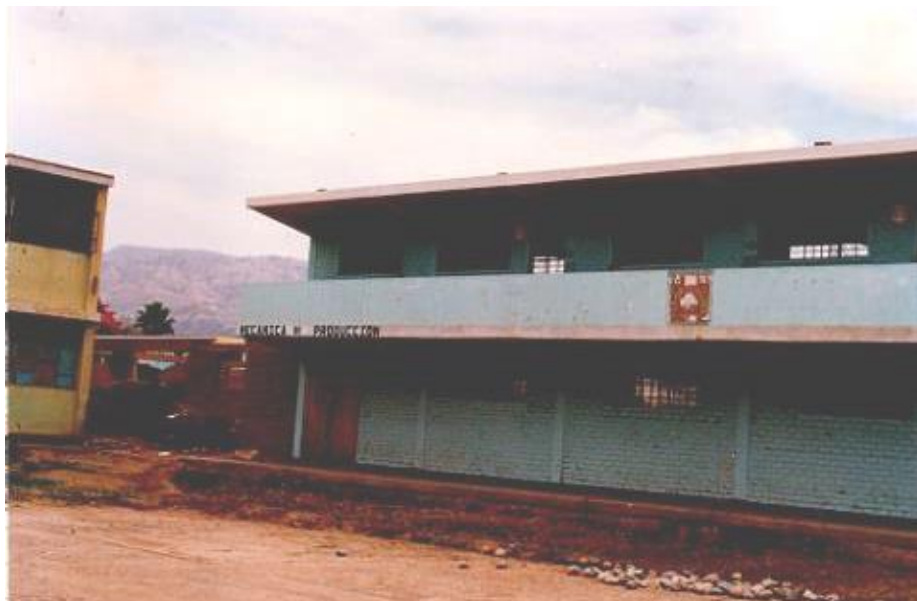
En uno de los pabellones de dos pisos del colegio Fermín Tangüis de Palpa, en la zona de ventanas altas, existían muros de albañilería que iban de piso a techo en ambos lados de las columnas, los cuales incrementaron el área de corte y limitaron el desplazamiento del techo, con lo cual no se produjo el problema de columnas cortas (ver fig. 5).

Fig. 5.- Colegio Fermín Tangüis, Palpa. Pabellón sin daños.

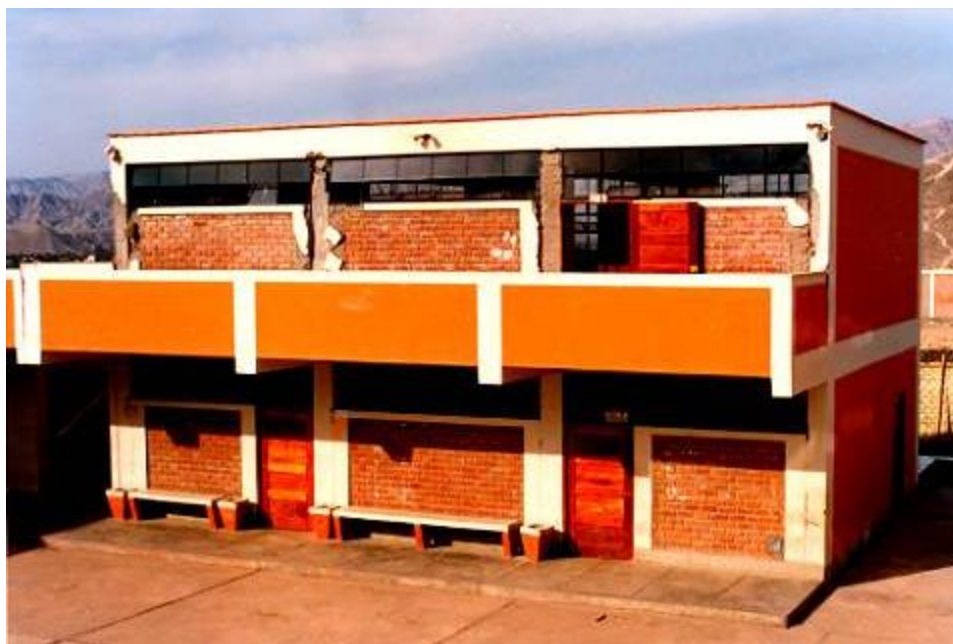
En los colegios de construcción reciente (alrededor de 1 año), como el Fermín del Castillo (fig. 6) y el José C. Mariátegui ambos en Vista Alegre, y el Daniel A. Carrión, todos de la ciudad de Nasca, pudo notarse que el diseño contemplaba la inclusión de juntas sísmicas verticales, que trataron de aislar las columnas estructurales de concreto armado de los alféizares de albañilería. Sin embargo, pudo notarse que estas juntas tuvieron dimensiones insuficientes y otras veces fueron mal construidas, por lo que no se pudo evitar la formación de las columnas cortas.

Fig. 6.- Colegio Fermín del Castillo, Vista Alegre, Nasca. Daños en el segundo piso.

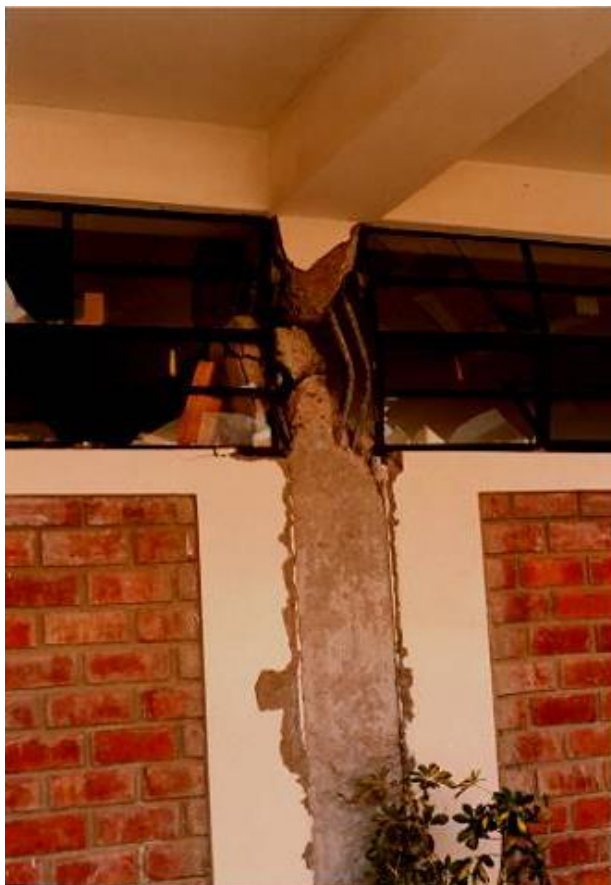
Es importante resaltar que en uno de los pabellones de dos pisos del colegio Fermín del Castillo, las columnas cortas carecían de estribos lo cual aceleró su falla, poniendo en riesgo de colapso total a ese pabellón (fig. 7).

Fig. 7.- Colegio Fermín del Castillo, Vista Alegre, Nasca. Columna corta sin estribos.

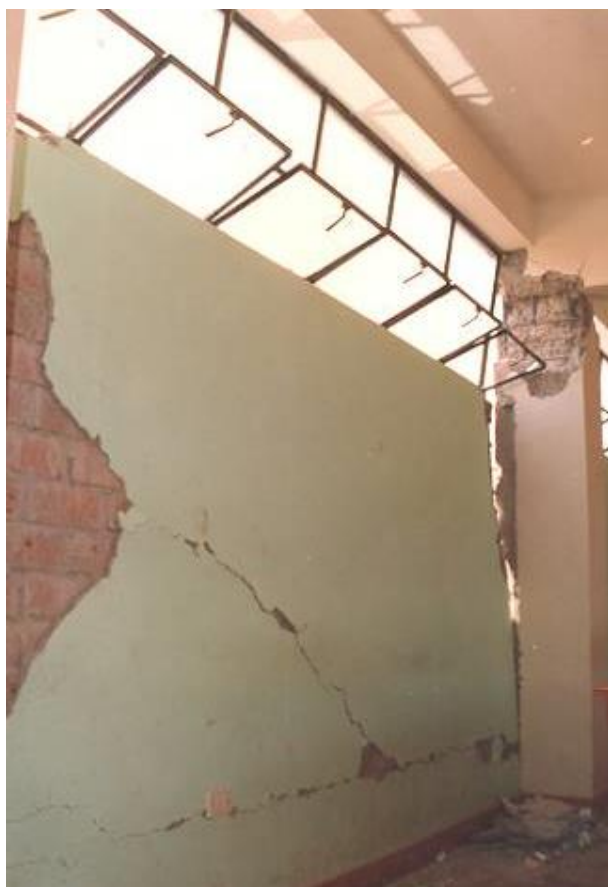
Se observaron también daños por fisuración generalizada de los tabiques (fig. 8) y las columnas de arriostre, caída de parapetos no arriostrados, y rotura de vidrios. En algunos colegios se observó fisuración en las losas de los pisos y techos.

Fig. 8.- Colegio Fermín del Castillo, Vista Alegre, Nasca. Fallas en alféizar de ventana alta.

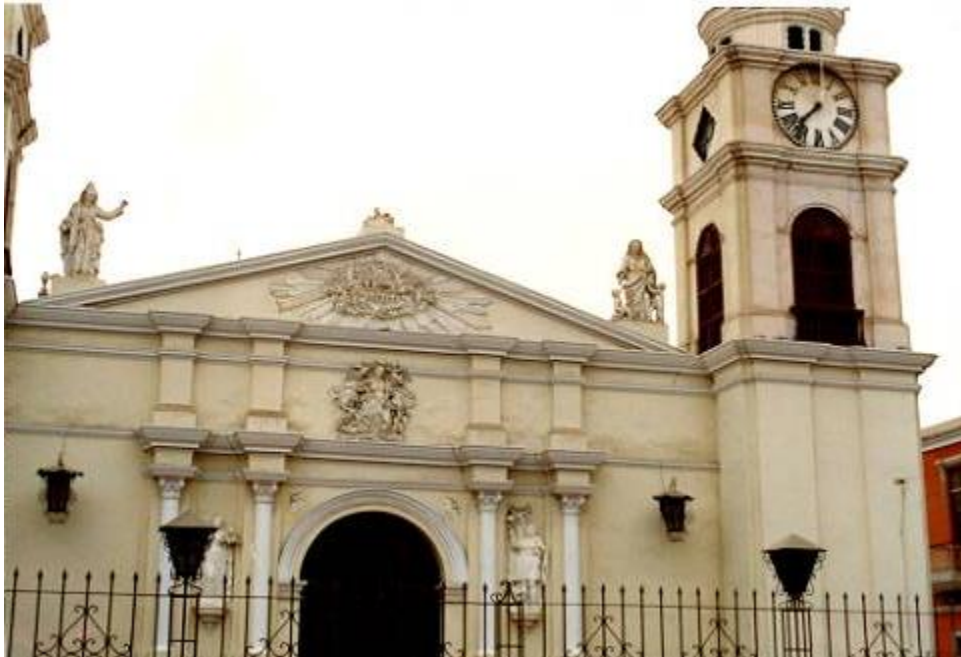
En la ciudad de Ica se observaron daños en las iglesias, en el caso de la Catedral ubicada en la Plaza de Armas, se produjo la caída de la estatua central y la fisuración del campanario (fig. 9).

Fig. 9.- Catedral de Ica. Caída de estatua y fisura de torre.

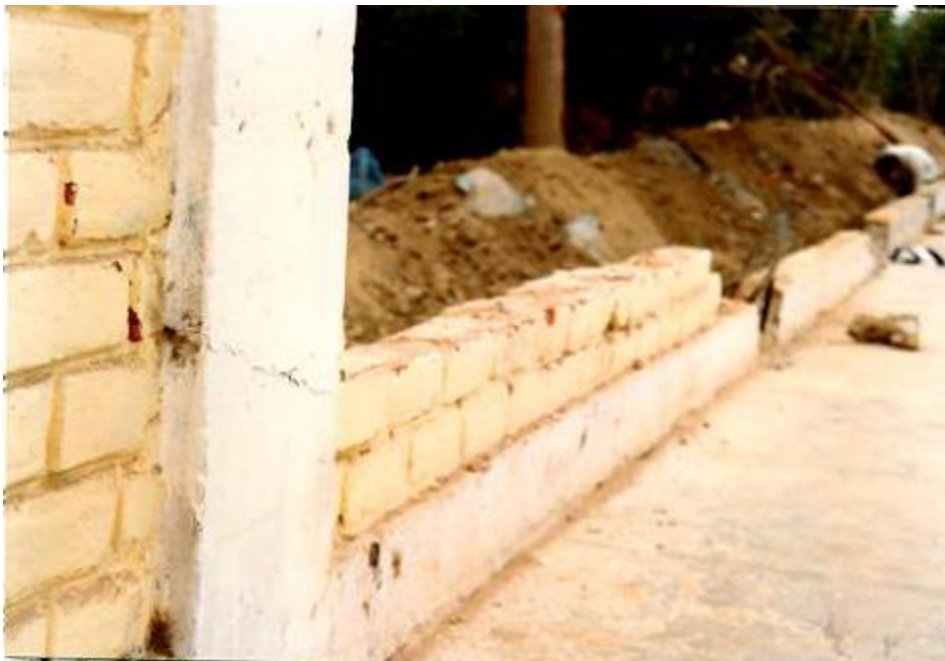
En el estadio Picasso Perata de la ciudad de Ica, una extensión de unos 20 metros del cerco de albañilería se desplomó (fig. 10). Este antiguo cerco tiene columnas de arriostre de concreto reforzado pobremente con fierro liso unidos con un pin a una espiga, anclada en el cimiento corrido.

Fig. 10.- Cerco del estadio Picasso Perata, Ica. Refuerzo inadecuado.

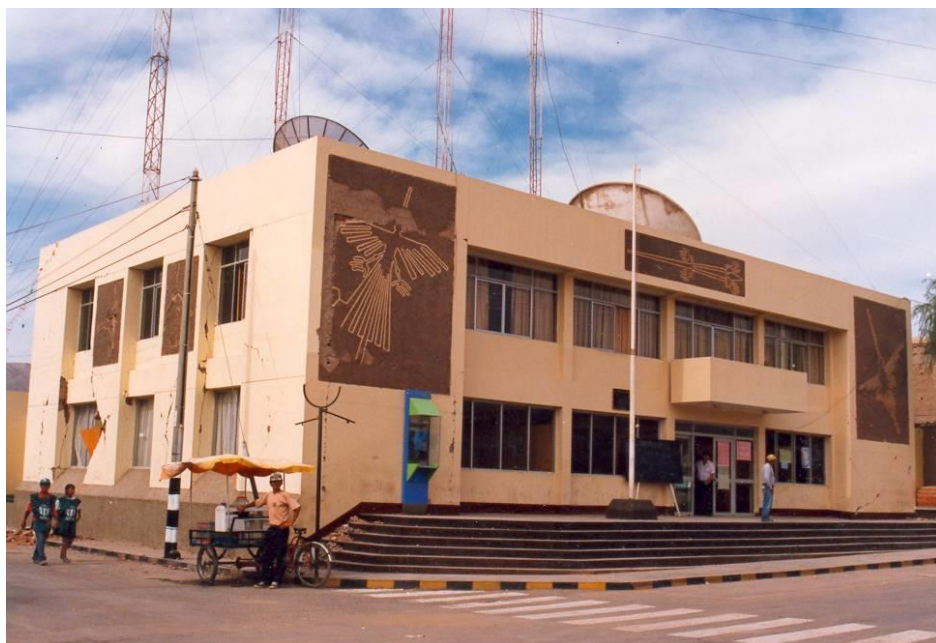
Los daños observados en edificaciones de concreto armado se circunscriben principalmente a construcciones escolares de 2 y 3 pisos, donde fundamentalmente se presentaron los problemas de “columnas cortas”. Adicionalmente, varios de los edificios estructurados en base a pórticos ubicados en las ciudades visitadas mostraron daños reparables en su estructura así como en las escaleras, las cuales trabajaron aportando rigidez y resistencia al conjunto. En algunos casos se produjo la rotura de los tabiques (fig. 11) y vidrios poniendo en riesgo la integridad física de las personas.

Fig. 11.- Municipalidad de Nasca. Fallas en la tabiquería de albañilería.

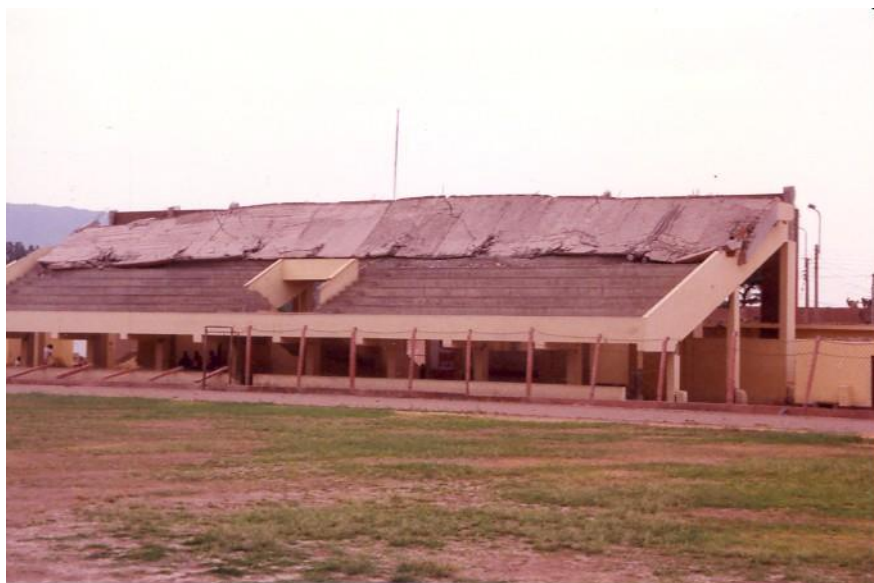
El estadio municipal de Nasca sufrió la caída total del techo de la única tribuna en volado (fig. 12), que provocó severos daños por impacto en las graderías; la falla se debió a un anclaje insuficiente de la armadura longitudinal de las columnas en volado. Asimismo, se produjeron diversas fisuras de consideración en las columnas y vigas en la zona de la escalera, la cual actuó como un puntal apoyado en el terreno.

Fig. 12.- Estadio Municipal de Nasca. Colapso del techo de la tribuna.

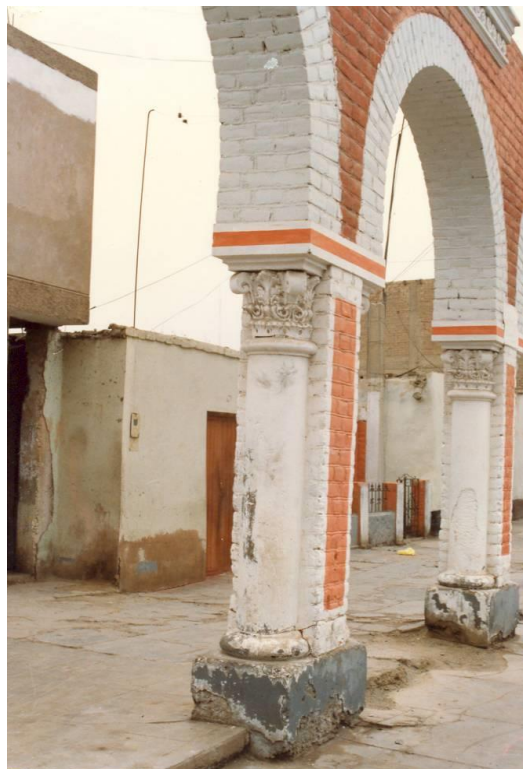
En la iglesia del Señor de Luren de Ica, se cayeron unos frisos, y se fisuró una de las torres; en el interior se observaron grietas. En los portales ubicados frente a la iglesia de Luren, se observaron fisuras en la base, quedando en situación inestable (fig. 13).

Fig. 13.- Portales frente a la iglesia de Luren, Ica. Falla en la base, sistema inestable.

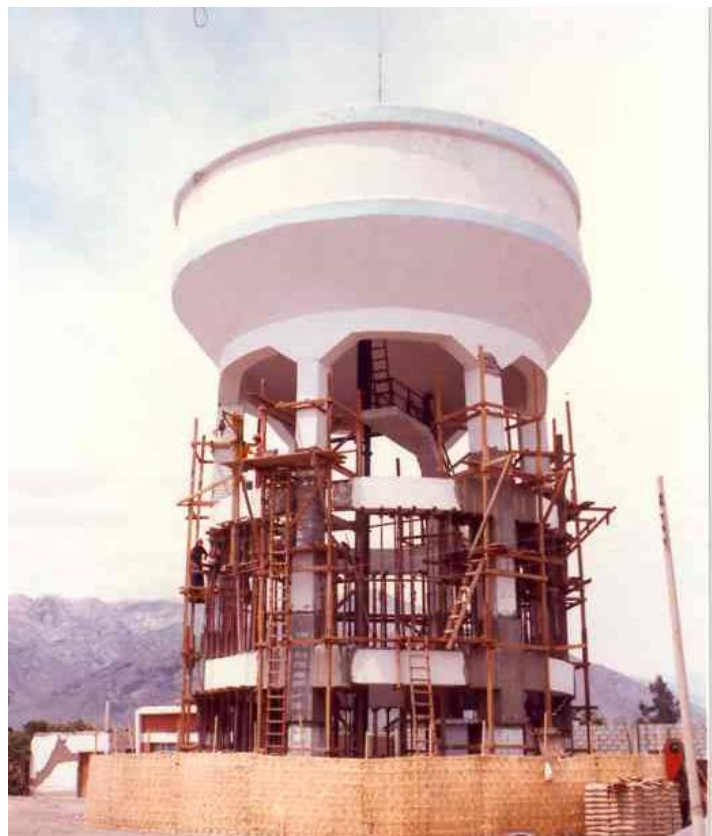
El reservorio elevado de la ciudad de Palpa, de 250 m³ de capacidad, sufrió algunas fisuras en su cuba, por las cuales filtraba el agua. En el reservorio apoyado de Vista Alegre en Nasca de 200 m³ de capacidad, al tener planta rectangular con reducciones en la altura, se produjeron fisuras en sus paredes, especialmente en la unión entre las partes. El reservorio elevado de Bisambra en Nasca de 450 m³ de capacidad, sufrió fisuras en sus columnas y vigas; el daño en las columnas se acentuó en la unión con la cuba, mientras que en las vigas, al ser curvas en planta, sufrieron una combinación de cortante y torsión, fracturándose en la unión con las columnas (fig. 14).

Fig. 14.- Tanque elevado en Nasca. Reparación de nudos dañados.
