REPARACIÓN Y REFORZAMIENTO SISMICO DE EDIFICIOS EDUCATIVOS Y HOSPITALES AFECTADOS POR EL TERREMOTO DE JUNIO 2001 EN EL SUR DEL PERÚ

Alejandro MUÑOZ¹, Daniel QUIUN¹, Marcos TINMAN²

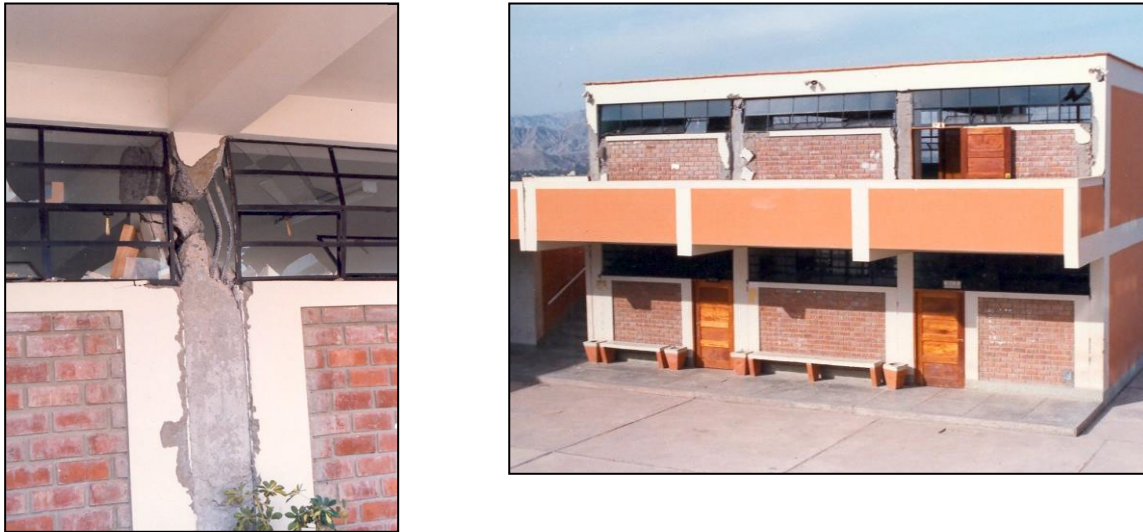
Un modo de falla observado en el terremoto de Nasca, del 12 de noviembre de 1996 ($M_w=7.5$) en locales educativos, fue la falla por columna corta en la dirección longitudinal por la presencia de alféizares de albañilería no estructurales para ventanas altas [Fig. 1, Ref 2]. Este sismo moderado mostró claramente que la estructura de las edificaciones educativas tradicionales en la dirección longitudinal era demasiado flexible.

Figura 1. Falla por columna corta en centro educativo, Nazca 1996.

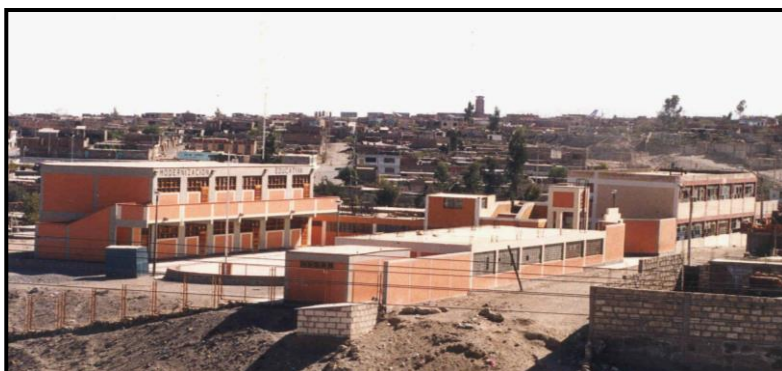
La figura 2 muestra el centro educativo Casimiro Cuadros en Arequipa, después del terremoto de junio del 2001. Tiene pabellones que fueron construidos en épocas diferentes, empleando normas y criterios de diseño distintos y con una marcada diferencia en la calidad de construcción. El sistema sismorresistente de estos edificios consiste de muros de albañilería confinada en la dirección transversal y pórticos de concreto armado en la dirección longitudinal.

En este centro educativo, el sismo del 2001 debió mover la cimentación de todos los bloques de manera parecida; sin embargo, cada pabellón tuvo un comportamiento distinto. Los pabellones tradicionales con sistemas de pórticos flexibles, tuvieron fallas de columna corta. En uno de estos pabellones, la mala calidad de la construcción agudizó el problema a tal extremo que se decidió su demolición (Figura 3). En cambio, el pabellón rígido, construido con los criterios de la Norma Sismorresistente de 1997, no presentó daño.

Figura 2.
Centro Educativo Casimiro Cuadros en Arequipa.

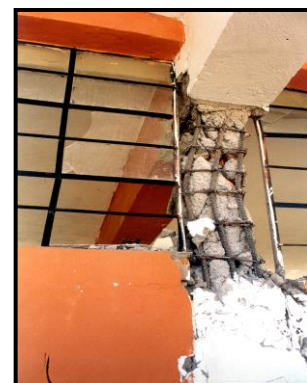
Figura 3.
Falla de columna corta en un pabellón antiguo.

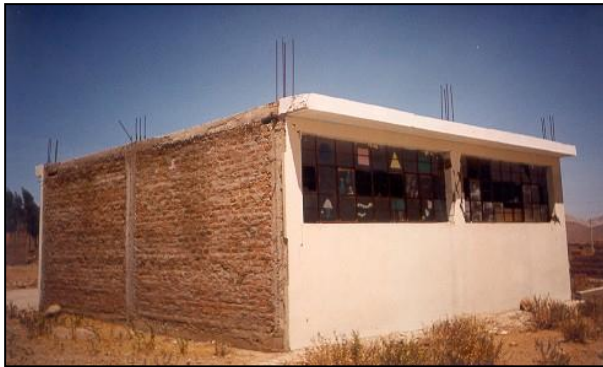
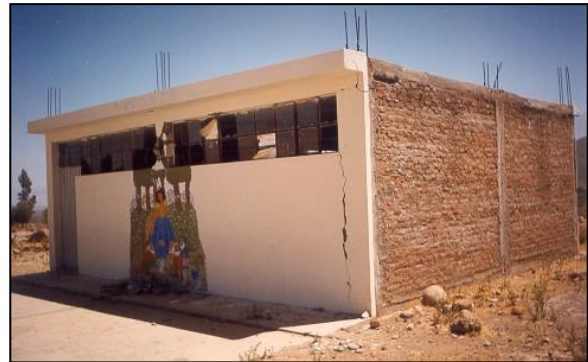
Lo que se encontró en el Colegio “Casimiro Cuadros” es un buen ejemplo de lo observado en otros centros educativos de la zona afectada: pabellones con daños por problemas de columna corta formados por pórticos flexibles de concreto armado en la dirección longitudinal; por otro lado, pabellones sin daños formados por pórticos robustos de concreto armado en la dirección longitudinal. En la dirección transversal usualmente se tienen muros de albañilería sin daños; sin embargo, sí se notaron daños cuando en algunos casos la estructura en esta dirección está formada por pórticos de concreto armado rellenos de albañilería (tabique no portante). La fig. 4 ilustra el caso de una edificación de un piso con columna corta en ambos ejes longitudinales.

Figura 4. Falla por columna corta en ambos ejes longitudinales de centro educativo, Arequipa 2001.

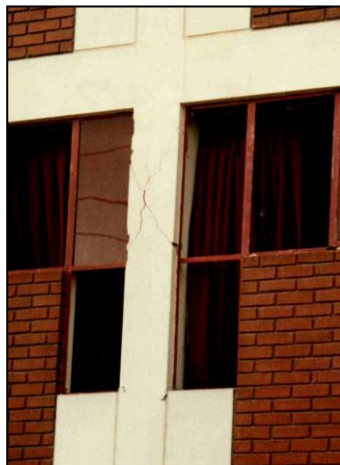
En la Universidad Nacional San Agustín de Arequipa, los daños también se debieron a la excesiva flexibilidad de los edificios, lo que ocasionó la falla de columna corta en muchos pabellones. En el pabellón de Ingeniería Electrónica se había tratado de evitar el problema de columna corta empleando ventanas entre la columna y los tabiques; sin embargo la poca rigidez del edificio y el marco de la ventana fueron suficientes para que se iniciara la falla (Figura 5).

Figura 5.
Daño típico de columna corta en edificios de la Universidad Nacional San Agustín de Arequipa.

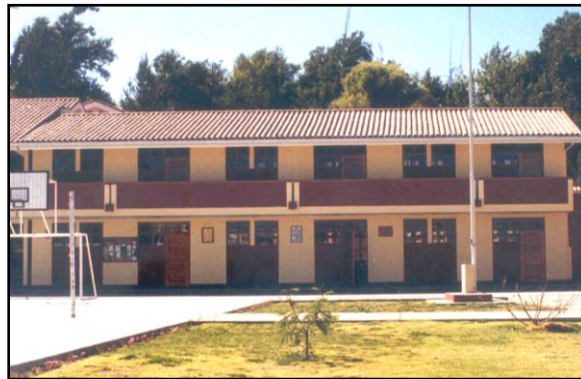
puertas o ventanas. El sistema estructural de estas edificaciones consiste en muros de albañilería portante en la dirección transversal y pórticos robustos con columnas de peralte importante en la dirección longitudinal como se muestra en la figura 6.

Figura 6. Edificios educativos modernos construidos con la Norma de 1997, sin daños

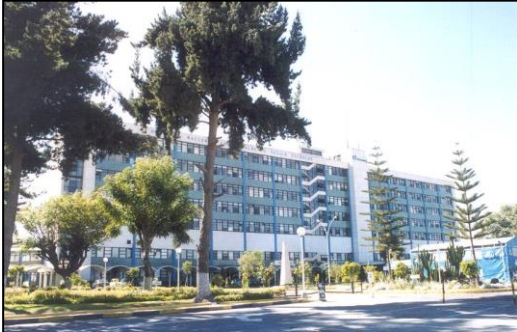
Durante el sismo de junio 2001, se produjeron daños muy pequeños en las estructuras de los hospitales de la zona afectada. Sin embargo, dos hospitales importantes tuvieron que ser evacuados, debidos al daño extendido en elementos no estructurales. El pabellón más alto (7 pisos, ver figura 7) del Hospital Nacional “Carlos Alberto Seguin Escobedo” de Arequipa no tuvo daño estructural; pero, debido al daño generalizado en los muros divisorios de tabiquería de ladrillo, se desalojaron todos los pisos salvo el primero (figura 8).

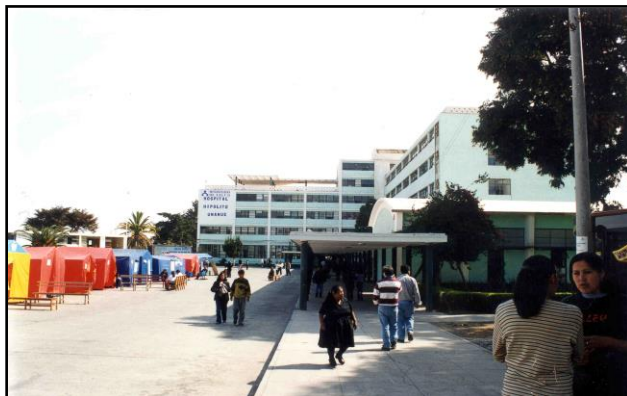
En el Hospital Hipólito Unanue en Tacna (Figura 9), además de los daños en la tabiquería, se produjeron daños en las redes de agua y desagüe (Figura 10). Se desalojaron todos los pisos superiores del edificio más alto y se improvisaron instalaciones de emergencia.

Figura 9.
Hospital Hipólito Unanue de Tacna con daño en tabiquería, se desalzó los pisos superiores.

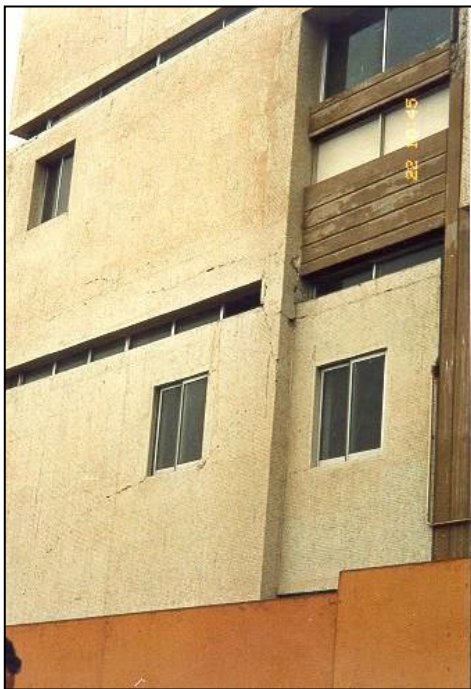
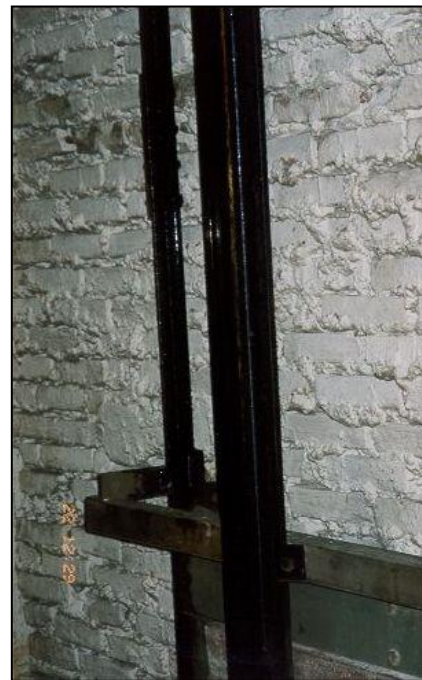
El hospital Juan Noé Crevani de la ciudad de Arica comprende un edificio de seis pisos que tuvo importantes daños en tabiques y servicios a raíz del sismo de junio 2001. Su estructura está conformada por pórticos de concreto armado más las cajas de ascensores y escaleras (que son muros de albañilería), con excesiva flexibilidad lateral. El edificio fue construido hace más de 30 años y por su cercanía al mar ya tenía problemas de corrosión en las armaduras de columnas. Esta circunstancia ya hubiera ameritado la ejecución de un proyecto de reforzamiento. El sismo ha venido a agravar el estado de la edificación, por la fisuración de una gran cantidad de tabiques, especialmente en las fachadas, y la falta de operatividad de los ascensores producto de la deformación ocurrida en los rieles apoyados en muros de albañilería (fig. 11).

Figura 11. Daños en el Hospital Juan Noé Crevani de Arica: muros de fachada fisurados (izq.) y ascensor fuera de servicio (der.)

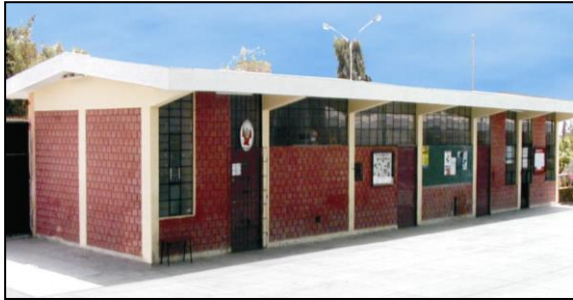
Figura 12.
Edificio de un piso antes de la intervención

Para edificaciones de un piso se optó por incorporar muros de albañilería en la dirección longitudinal, debidamente confinados por las columnas reforzadas de los pórticos existentes y por vigas nuevas en el techo. Las figuras 12 y 13 ilustran el sistema de reforzamiento típico empleado.

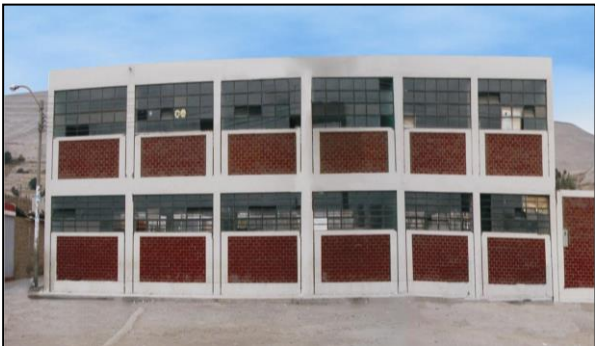
Figura 14.
Edificio de dos pisos antes del reforzamiento.

Los edificios de dos a cuatro pisos se reforzaron incorporando muros de concreto y vigas de acoplamiento. Los muros de concreto generalmente se construyeron incorporando a las columnas existentes; las vigas de acoplamiento, de peralte importante, se dispusieron sobre las losas de cada piso. Las figuras 14 y 15 muestran el esquema de reforzamiento para un edificio de dos niveles.

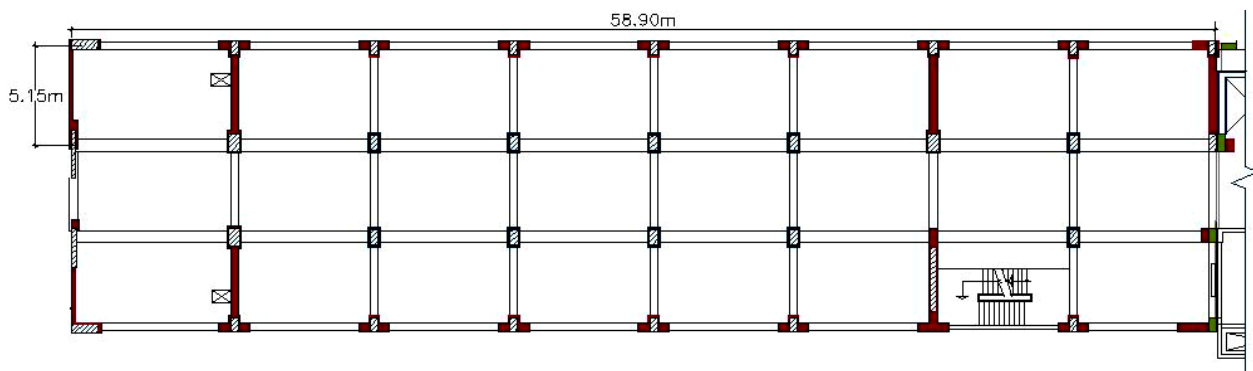
El edificio más alto del hospital, destinado a hospitalización y consultorios, es de 7 pisos con un área construida de 14 000 m² y está separado en dos bloques por una junta (figura 7). La estructura del edificio fue concebida fundamentalmente para tomar cargas de gravedad y consistía de pórticos de concreto armado; además, existen algunos muros de concreto en las cajas de ascensores y escaleras. Las limitaciones arquitectónicas y de equipamiento prácticamente limitaron la intervención a las fachadas longitudinales y algunos ejes interiores. El sistema de reforzamiento consistió en formar pórticos longitudinales rígidos y dúctiles, encamisando las columnas y vigas de ambas fachadas. En la dirección transversal se incorporaron algunos muros de concreto. La figura 16 muestra la planta del bloque izquierdo con los elementos de reforzamiento en otro color.

Figura 16.
Esquema general de reforzamiento del edificio de 7 pisos del Hospital en Arequipa.

La tabla 4 muestra los resultados de la evaluación de la estructura con reforzamiento. Los periodos fundamentales de cada dirección se redujeron a la tercera parte y los desplazamientos laterales a la mitad. La resistencia lateral aumentó hasta cuatro veces el valor antes del reforzamiento.

A pesar del reforzamiento proyectado, la junta entre los bloques del edificio fue insuficiente y se tuvo que ampliar. En la zona de la junta se construyeron nuevas columnas para poder demoler las existentes al ampliar la junta. El monto del reforzamiento proyectado para todos los edificios fue cercano a los tres millones de dólares americanos (aproximadamente US.\$ 95 /m²). En la figura 17 se puede apreciar el estado del trabajo de reforzamiento del edificio del hospital dos años después del evento y cuatro años después, ya en funcionamiento.

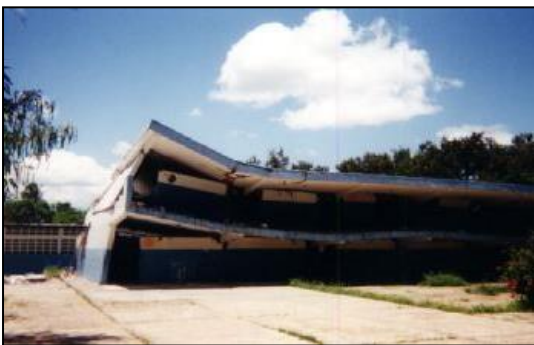
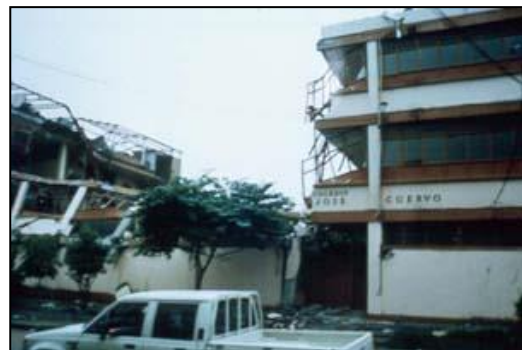
En los últimos ocho años han ocurrido varios sismos en los países de Sudamérica que han producido daños e incluso colapsos de edificios educativos y de salud. Esto implica que hay mucho que trabajar aún para dotar de seguridad a estas edificaciones esenciales e importantes, aumentando su rigidez y resistencia sísmica. Los casos más conocidos de daños y colapsos son: 1) terremoto de Cariaco, Venezuela (Ref 8, fig. 18 izq.) de julio 1997, donde dos centros educativos colapsaron con varios alumnos y profesores muertos; 2) terremoto de Bahía de Caráquez, Ecuador (Ref 9) de agosto 1998, con daños de columnas cortas en el Hospital Regional; y 3) terremoto de Quindío, Colombia (Ref 10, fig. 18 der.) de enero 1999 con daños en centros educativos, clínicas, y colapsos de estaciones de policías y de bomberos. Estos sismos se suman al de junio 2001 que afectó el sur de Perú y el norte de Chile, para configurar una serie de países vecinos con sismos moderados pero con daños inaceptables en edificaciones de salud y edificaciones educativas.

Figura 18. Edificios educativos con daño severo en Cariaco, Venezuela 1997 (izq.) y en Armenia, Colombia 1999 (der.).
