## REFUERZO SISMORRESISTENTE DE EDIFICIOS EDUCATIVOS MODULOS 780 CON OCTOGONO

Fernando Calagua (1) y Daniel Quiun (2)

### 1. RESUMEN

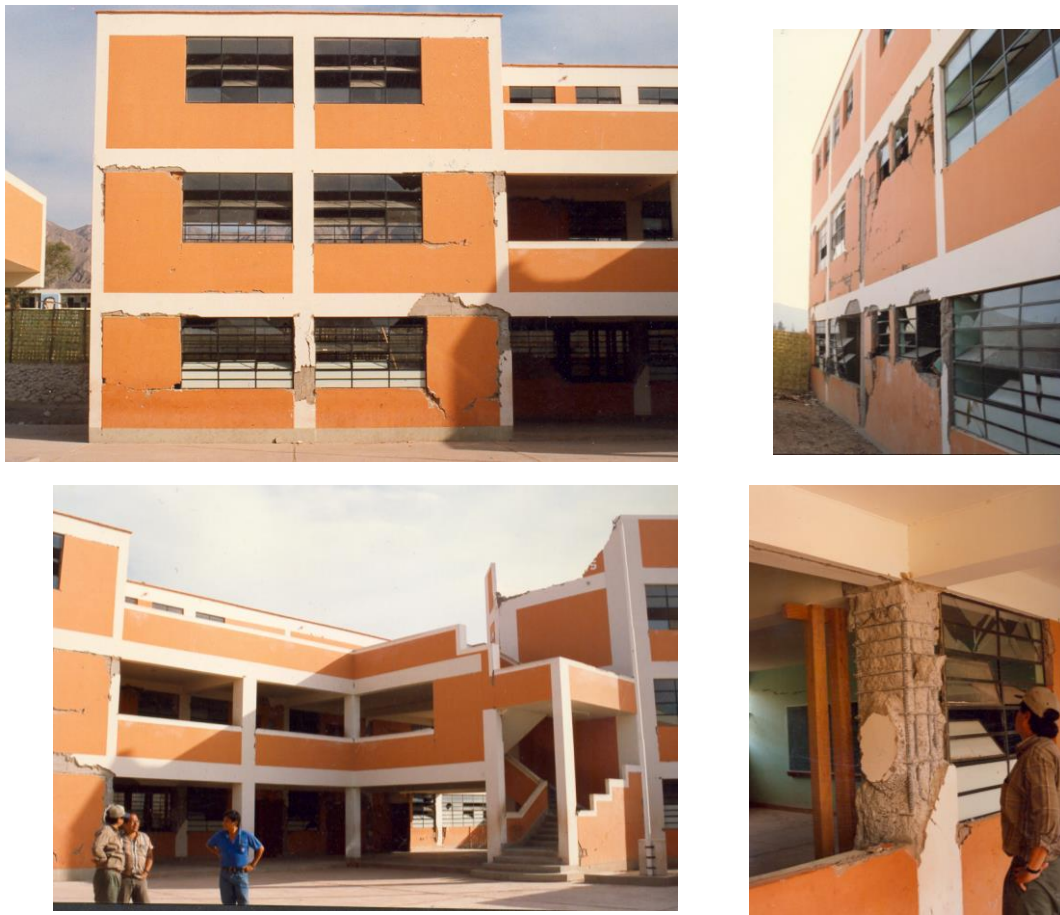
Nótese que las plantas mostradas en las figuras 1 y 2 no coinciden. La construcción se encuentra reflejada como en un espejo alrededor del eje X con respecto a lo indicado en los planos. No había juntas entre los elementos de concreto armado y los muros de albañilería (Ver Fig. 3).

Fig. 3. CE Fermín del Castillo. Daños en los muros de tabiquería en la dirección longitudinal y otros daños de la edificación tras el sismo de Nazca de 1996.

- La ausencia de juntas entre las columnas de concreto y los tabiques de albañilería, hace que se genere el efecto de columnas cortas y que el corte se vea incrementado en éstas. Por lo tanto, para eliminar este efecto, será necesario aislar los tabiques de albañilería de las columnas estructurales de concreto armado.

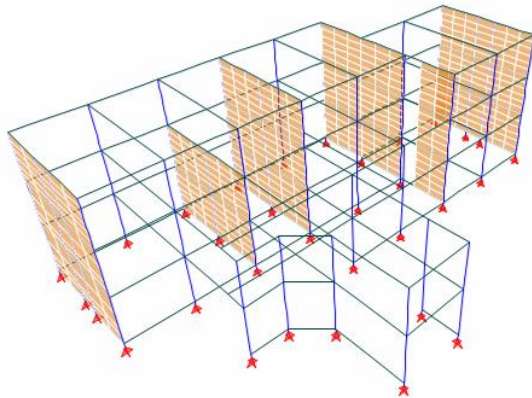
Fig.8 Se muestra el modelo para el bloque de rectángulos separado.

Observamos que la estructura no cumple con los desplazamientos límites en la dirección “X”, donde se han aislado los muros de albañilería. En cambio, la dirección “Y” correspondiente a los muros de albañilería, cumple con los límites establecidos por la Norma NTE-E0.30.

Después de efectuar los análisis sísmicos para cada uno de los bloques componentes de la estructura, ahora separados por medio de una junta, se ha observado que solamente el bloque de los rectángulos presenta deficiencia en la rigidez lateral, por lo que será necesario realizar modificaciones en este bloque.

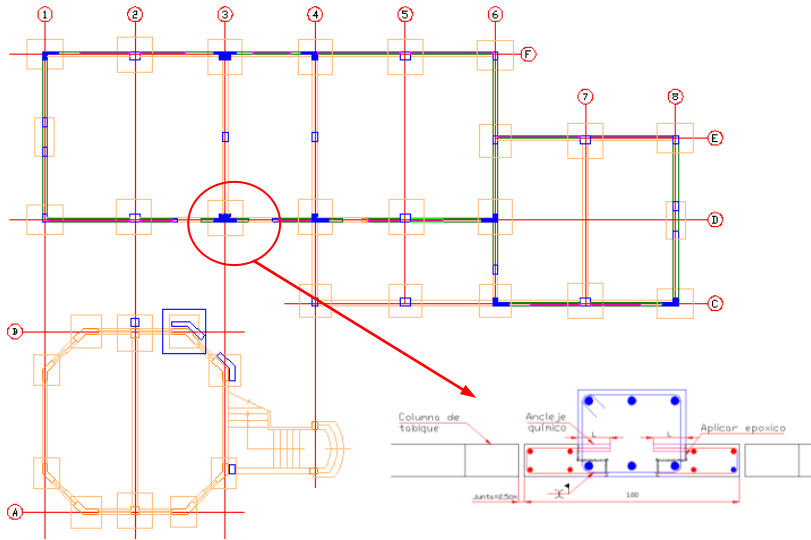
Fig.9 Muestra el planteamiento de reforzamiento en las columnas.

Se puede observar que la rigidez de la estructura sigue siendo deficiente en la dirección de los pórticos. A pesar de esto, cuando se ha seguido aumentando tentativamente la dimensión de las columnas no se ha obtenido resultados satisfactorios. Por lo tanto, se ha decidido considerar otra alternativa de reforzamiento.

Se planteó entonces peraltar las columnas rectangulares por medio de alas en el plano de los tabiques de albañilería. De esta manera tenemos entonces columnas con secciones “T” en las columnas intermedias y “L” en las esquinas, Ver Fig.9.

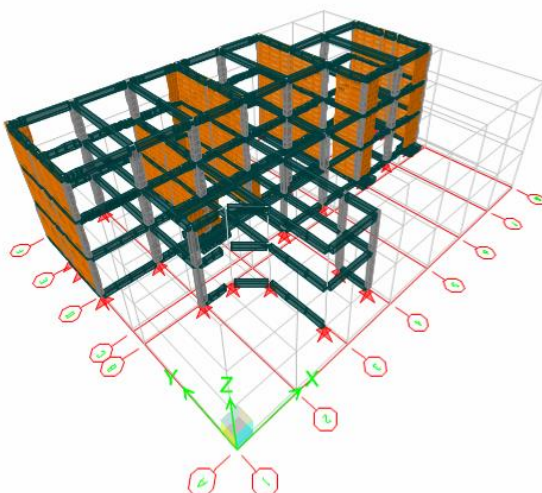
Fig.10 Se muestra el modelo estructural modificado, en el cual se incluyen las nuevas placas para rigidizar la estructura. Los parámetros sísmicos Z, U, S y C son los considerados anteriormente a excepción del factor de reducción  $R_x$ , ya que el sistema estructural en la dirección “X” es ahora dual; por lo tanto:  
 $R_x=3/4 \times 7=5.25$  (Estructura irregular)  
 $R_y=3/4 \times 3=2.25$  (Estructura irregular)

Se observa que con el reforzamiento planteado se cumple con los límites de desplazamiento establecidos por la Norma NTE-E0.30.

En esta alternativa 2, se planteó colocar placas de concreto armado donde existen tabiques de albañilería de manera de no modificar la arquitectura. Las placas que se colocaron son de 15 cm de espesor de acuerdo a lo indicado en los planos del reforzamiento y en el modelo estructural (Ver Fig. 10)
