DAÑOS PRODUCIDOS EN EDIFICACIONES POR EL TERREMOTO DE NASCA DEL 12 DE NOVIEMBRE DE 1996

Por: Daniel Quiun, Ángel San Bartolomé, Daniel Torrealva y Luis Zegarra
Profesores de la Pontificia Universidad Católica del Perú

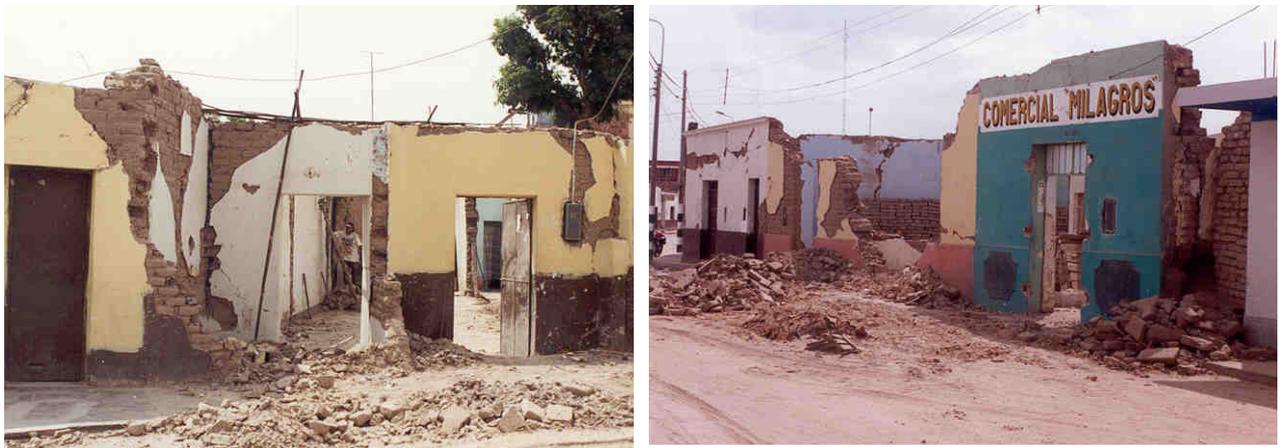
Los daños observados son típicos de este sistema constructivo: 1) fisuración y separación de los muros por grietas verticales en las esquinas, seguida por el volcamiento del muro (por acciones sísmicas perpendiculares a su plano) y la posterior caída del techo; 2) grietas verticales en la parte central de los muros empezando en la parte superior y extendiéndose hacia abajo, por la falta de un elemento de arriostre horizontal (solera); 3) grietas horizontales en la interfase entre el cimiento o sobrecimiento de ladrillo y el muro de adobe; 4) grietas diagonales en los muros por corte en su plano y 5) daños en elementos no estructurales. Las figuras 2, 3 y 4 muestran ejemplos de los daños.

Fig. 2.- Colapso de Viviendas Antiguas de adobe ubicadas en Jr. Lima, Nasca.

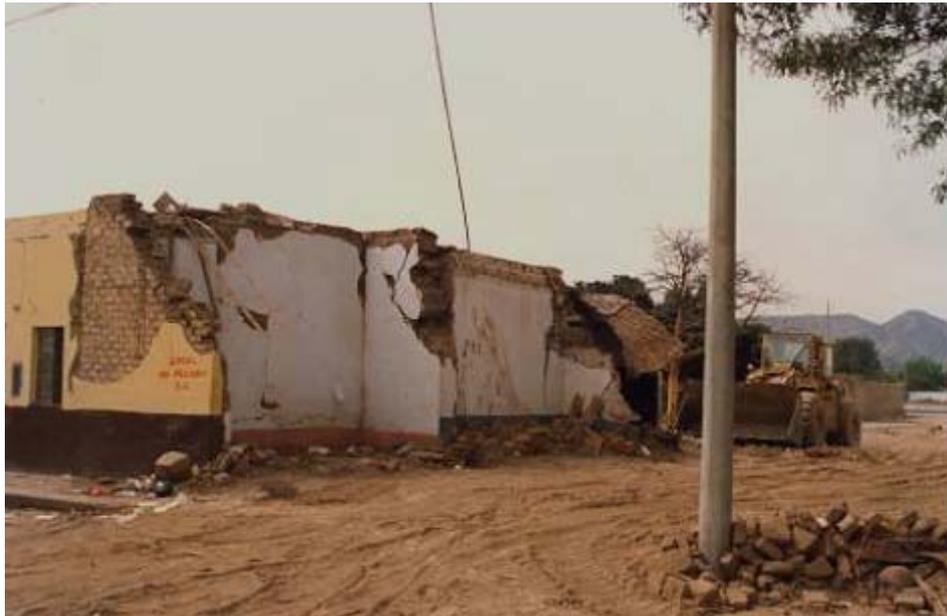
Fig. 3.- Vivienda de adobe en Jr. Bolognesi, Nasca.

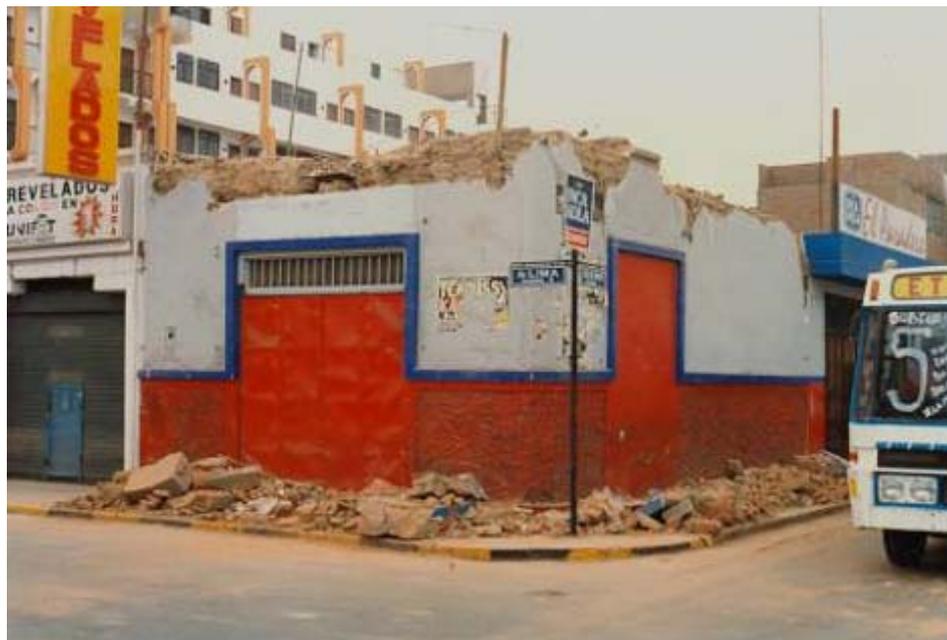
Se apreció una falla general de cercos de adobe, en su mayoría nuevos, con alturas de 2.5 m y espesores de 20 cm, sin arriostres verticales (mochetas). También se desplomaron una gran cantidad de parapetos, tanto de adobe como de albañilería de ladrillo, ubicados en la azotea de las viviendas por carecer de elementos de arriostre para solicitaciones perpendiculares a su plano.

Fig. 4.- Desplome de parapeto en Ica.

Los parapetos y cornisas en las viviendas de adobe son elementos peligrosos por su precaria unión a la estructura de los muros, por lo cual se recomienda su eliminación dado que un adecuado reforzamiento es impracticable.

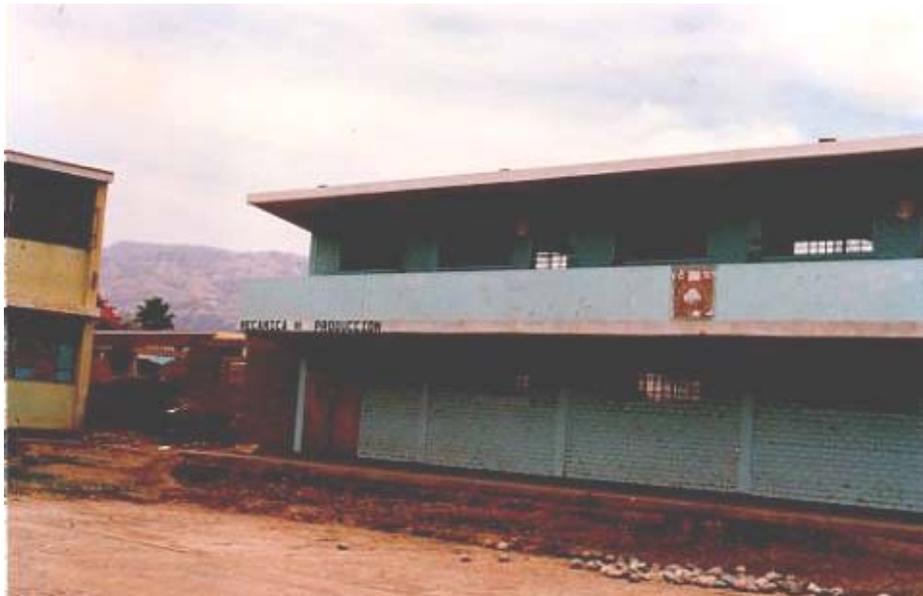
En uno de los pabellones de dos pisos del colegio Fermín Tangüis de Palpa, en la zona de ventanas altas, existían muros de albañilería que iban de piso a techo en ambos lados de las columnas, los cuales incrementaron el área de corte y limitaron el desplazamiento del techo, con lo cual no se produjo el problema de columnas cortas (ver fig. 5).

Fig. 5.- Colegio Fermín Tangüis, Palpa. Pabellón sin daños.

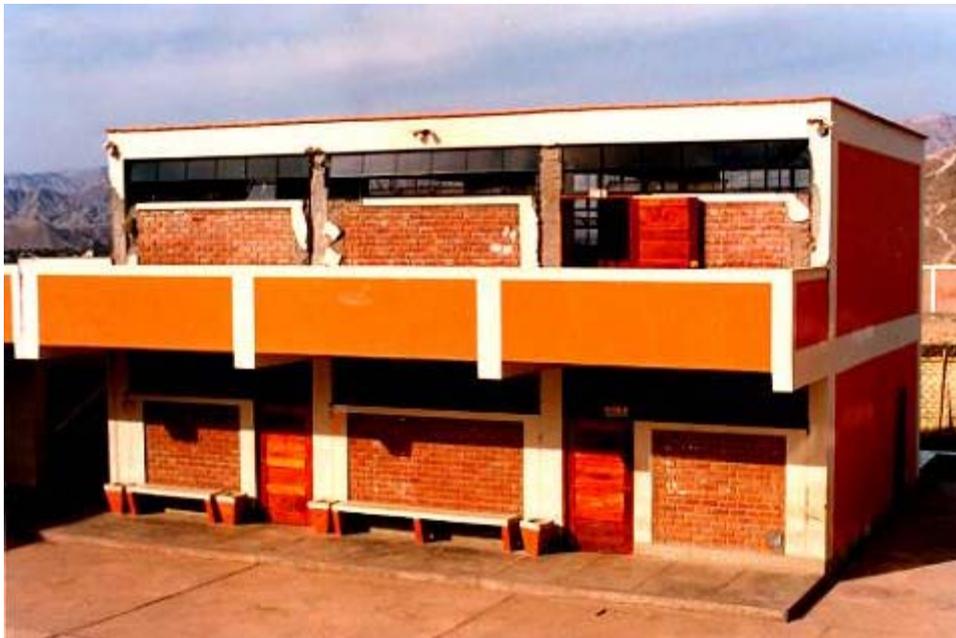
En los colegios de construcción reciente (alrededor de 1 año), como el Fermín del Castillo (fig. 6) y el José C. Mariátegui ambos en Vista Alegre, y el Daniel A. Carrión, todos de la ciudad de Nasca, pudo notarse que el diseño contemplaba la inclusión de juntas sísmicas verticales, que trataron de aislar las columnas estructurales de concreto armado de los alféizares de albañilería. Sin embargo, pudo notarse que estas juntas tuvieron dimensiones insuficientes y otras veces fueron mal construidas, por lo que no se pudo evitar la formación de las columnas cortas.

Fig. 6.- Colegio Fermín del Castillo, Vista Alegre, Nasca. Daños en el segundo piso.

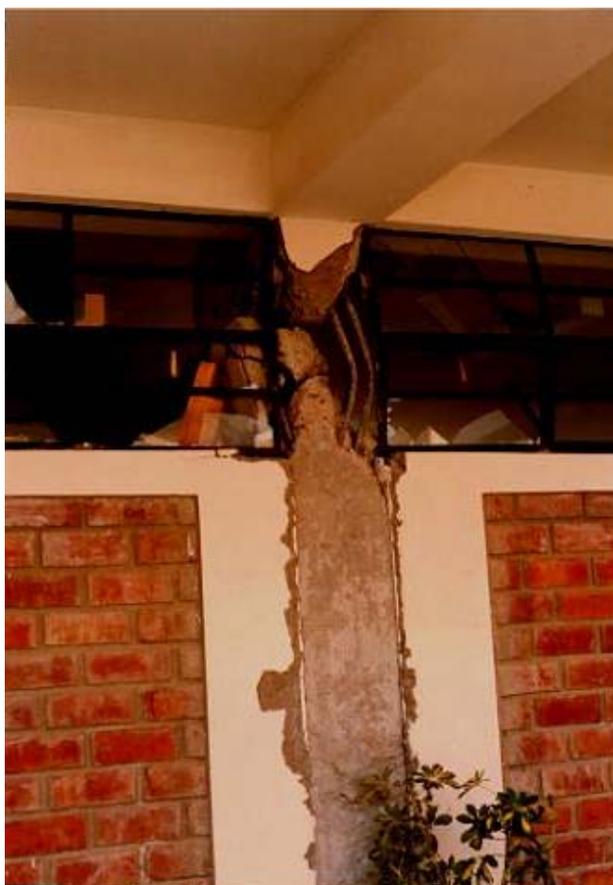
Es importante resaltar que en uno de los pabellones de dos pisos del colegio Fermín del Castillo, las columnas cortas carecían de estribos lo cual aceleró su falla, poniendo en riesgo de colapso total a ese pabellón (fig. 7).

Fig. 7.- Colegio Fermín del Castillo, Vista Alegre, Nasca. Columna corta sin estribos.

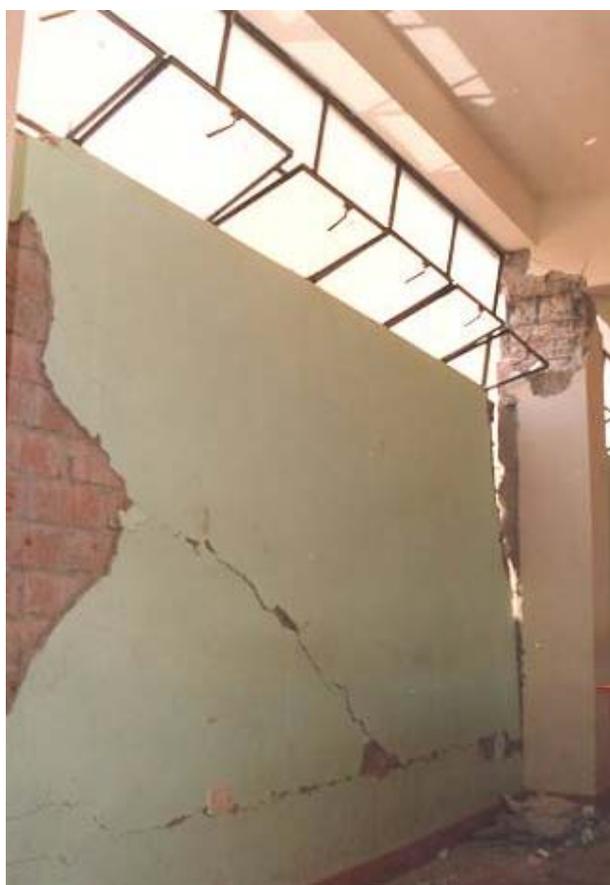
Se observaron también daños por fisuración generalizada de los tabiques (fig. 8) y las columnas de arriostre, caída de parapetos no arriostrados, y rotura de vidrios. En algunos colegios se observó fisuración en las losas de los pisos y techos.

Fig. 8.- Colegio Fermín del Castillo, Vista Alegre, Nasca. Fallas en alféizar de ventana alta.

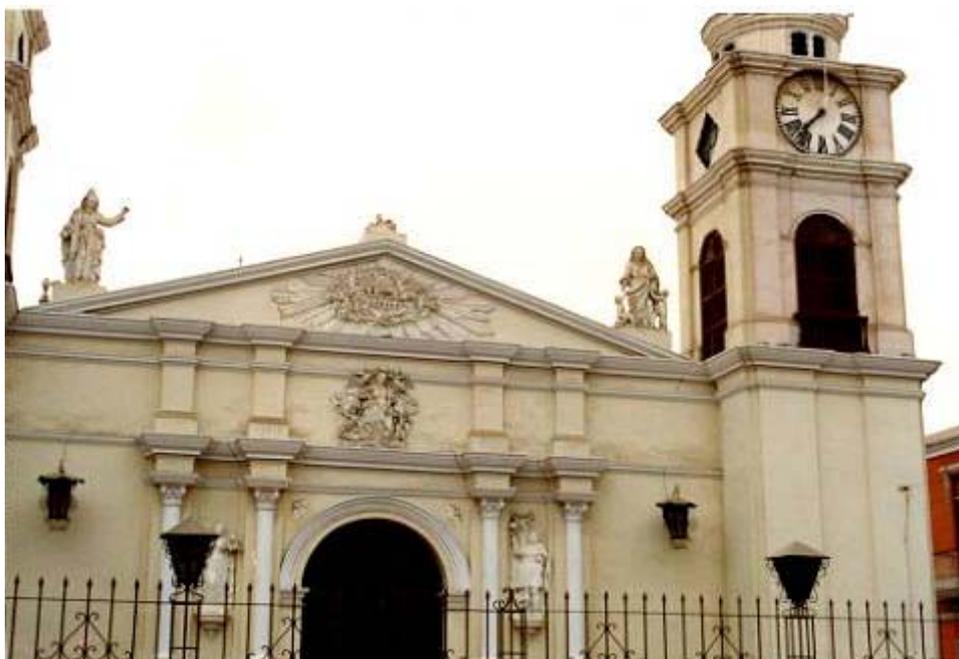
En la ciudad de Ica se observaron daños en las iglesias, en el caso de la Catedral ubicada en la Plaza de Armas, se produjo la caída de la estatua central y la fisuración del campanario (fig. 9).

Fig. 9.- Catedral de Ica. Caída de estatua y fisura de torre.

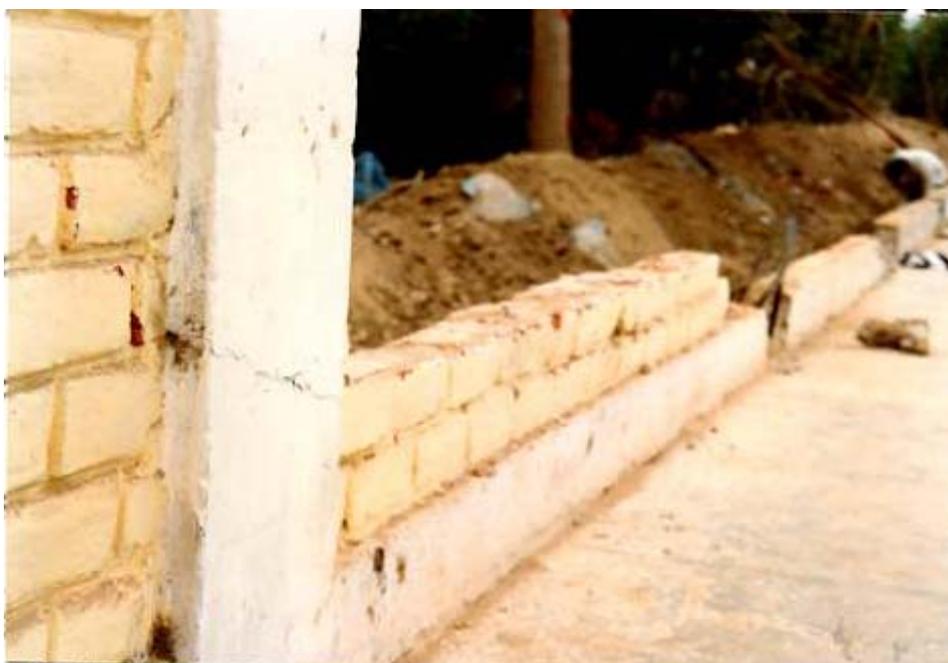
En el estadio Picasso Perata de la ciudad de Ica, una extensión de unos 20 metros del cerco de albañilería se desplomó (fig. 10). Este antiguo cerco tiene columnas de arriostre de concreto reforzado pobremente con fierro liso unidos con un pin a una espiga, anclada en el cimiento corrido.

Fig. 10.- Cerco del estadio Picasso Perata, Ica. Refuerzo inadecuado.

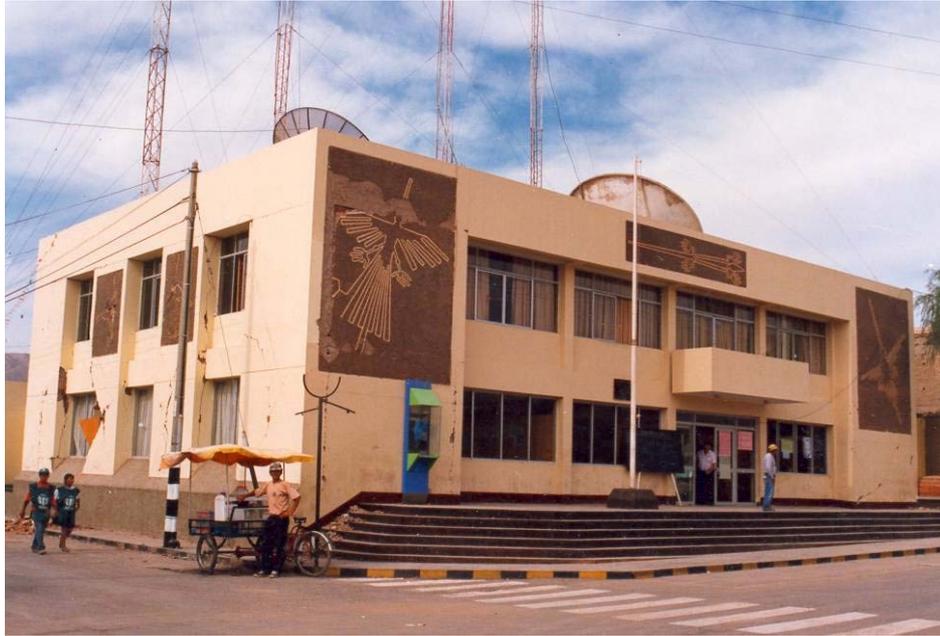
Los daños observados en edificaciones de concreto armado se circunscriben principalmente a construcciones escolares de 2 y 3 pisos, donde fundamentalmente se presentaron los problemas de "columnas cortas". Adicionalmente, varios de los edificios estructurados en base a pórticos ubicados en las ciudades visitadas mostraron daños reparables en su estructura así como en las escaleras, las cuales trabajaron aportando rigidez y resistencia al conjunto. En algunos casos se produjo la rotura de los tabiques (fig. 11) y vidrios poniendo en riesgo la integridad física de las personas.

Fig. 11.- Municipalidad de Nasca. Fallas en la tabiquería de albañilería.

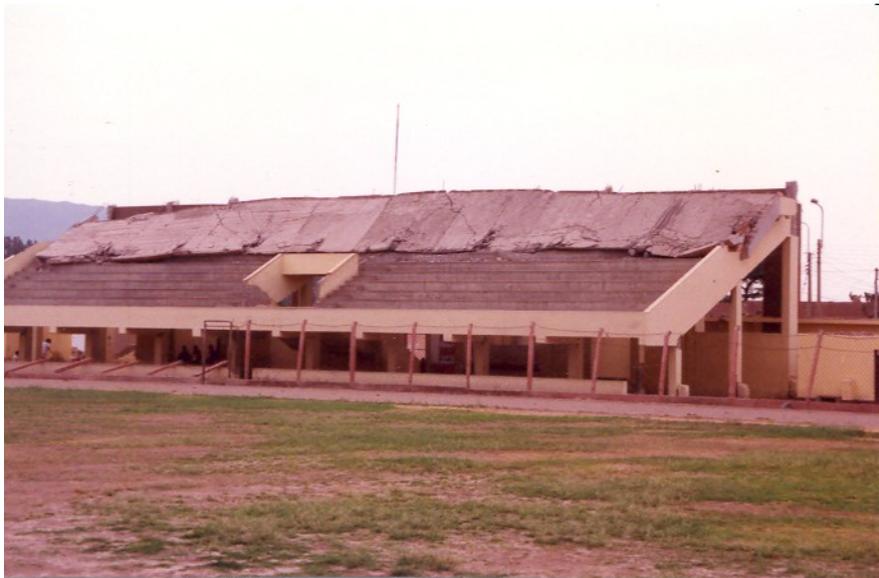
El estadio municipal de Nasca sufrió la caída total del techo de la única tribuna en volado (fig. 12), que provocó severos daños por impacto en las graderías; la falla se debió a un anclaje insuficiente de la armadura longitudinal de las columnas en volado. Asimismo, se produjeron diversas fisuras de consideración en las columnas y vigas en la zona de la escalera, la cual actuó como un puntal apoyado en el terreno.

Fig. 12.- Estadio Municipal de Nasca. Colapso del techo de la tribuna.

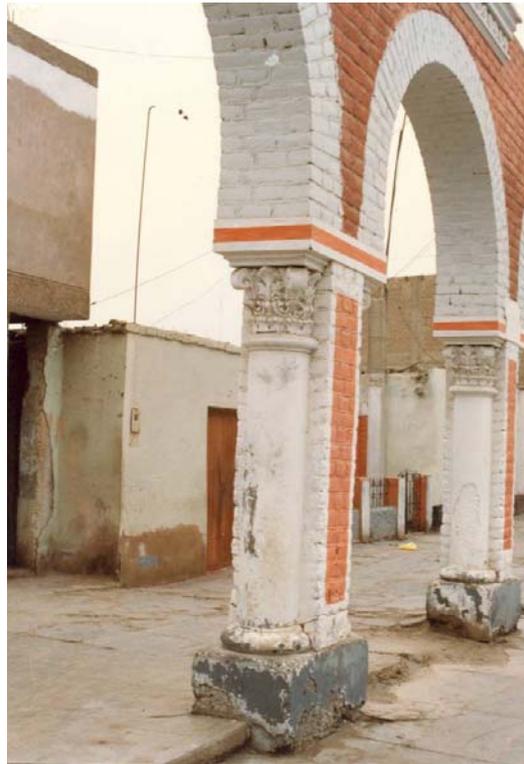
En la iglesia del Señor de Luren de Ica, se cayeron unos frisos, y se fisuró una de las torres; en el interior se observaron grietas. En los portales ubicados frente a la iglesia de Luren, se observaron fisuras en la base, quedando en situación inestable (fig. 13).

Fig. 13.- Portales frente a la iglesia de Luren, Ica. Falla en la base, sistema inestable.

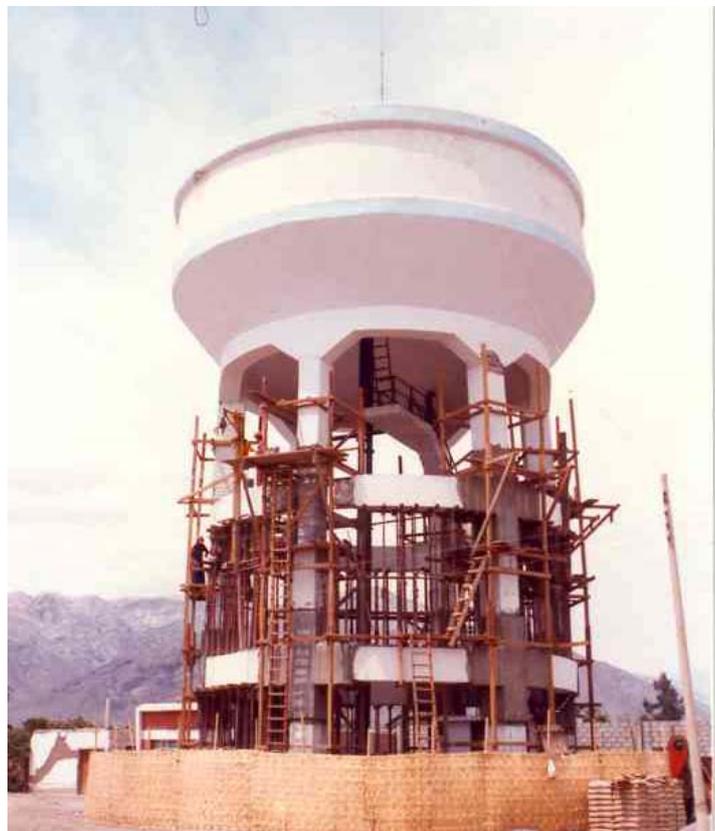
El reservorio elevado de la ciudad de Palpa, de 250 m³ de capacidad, sufrió algunas fisuras en su cuba, por las cuales filtraba el agua. En el reservorio apoyado de Vista Alegre en Nasca de 200 m³ de capacidad, al tener planta rectangular con reducciones en la altura, se produjeron fisuras en sus paredes, especialmente en la unión entre las partes. El reservorio elevado de Bisambra en Nasca de 450 m³ de capacidad, sufrió fisuras en sus columnas y vigas; el daño en las columnas se acentuó en la unión con la cuba, mientras que en las vigas, al ser curvas en planta, sufrieron una combinación de cortante y torsión, fracturándose en la unión con las columnas (fig. 14).

Fig. 14.- Tanque elevado en Nasca. Reparación de nudos dañados.
