REPARACIÓN Y REFORZAMIENTO SISMICO DE EDIFICIOS EDUCATIVOS Y HOSPITALES AFECTADOS POR EL TERREMOTO DE JUNIO 2001 EN EL SUR DEL PERÚ

Alejandro MUÑOZ¹, Daniel QUIUN¹, Marcos TINMAN²

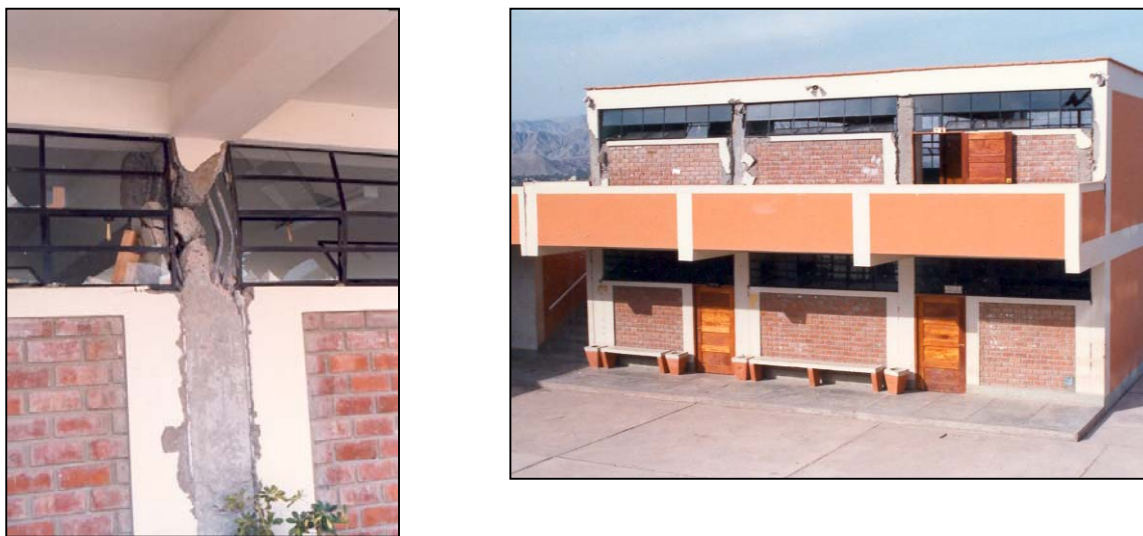
Un modo de falla observado en el terremoto de Nasca, del 12 de noviembre de 1996 ($M_w=7.5$) en locales educativos, fue la falla por columna corta en la dirección longitudinal por la presencia de alféizares de albañilería no estructurales para ventanas altas [Fig. 1, Ref 2]. Este sismo moderado mostró claramente que la estructura de las edificaciones educativas tradicionales en la dirección longitudinal era demasiado flexible.

Figura 1. Falla por columna corta en centro educativo, Nazca 1996.

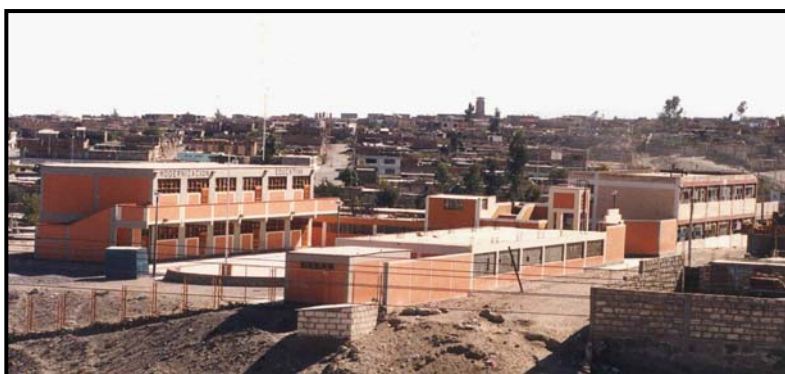
La figura 2 muestra el centro educativo Casimiro Cuadros en Arequipa, después del terremoto de junio del 2001. Tiene pabellones que fueron construidos en épocas diferentes, empleando normas y criterios de diseño distintos y con una marcada diferencia en la calidad de construcción. El sistema sismorresistente de estos edificios consiste de muros de albañilería confinada en la dirección transversal y pórticos de concreto armado en la dirección longitudinal.

En este centro educativo, el sismo del 2001 debió mover la cimentación de todos los bloques de manera parecida; sin embargo, cada pabellón tuvo un comportamiento distinto. Los pabellones tradicionales con sistemas de pórticos flexibles, tuvieron fallas de columna corta. En uno de estos pabellones, la mala calidad de la construcción agudizó el problema a tal extremo que se decidió su demolición (Figura 3). En cambio, el pabellón rígido, construido con los criterios de la Norma Sismorresistente de 1997, no presentó daño.

**Figura 2.
Centro Educativo Casimiro Cuadros en Arequipa.**

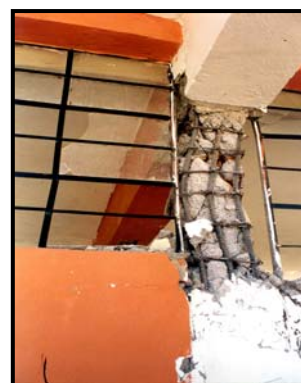
**Figura 3.
Falla de columna corta en un pabellón antiguo.**

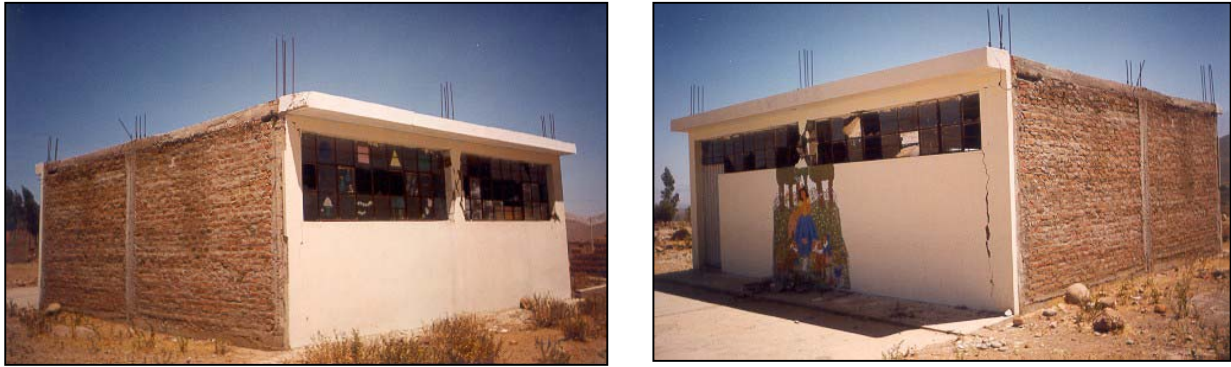
Lo que se encontró en el Colegio “Casimiro Cuadros” es un buen ejemplo de lo observado en otros centros educativos de la zona afectada: pabellones con daños por problemas de columna corta formados por pórticos flexibles de concreto armado en la dirección longitudinal; por otro lado, pabellones sin daños formados por pórticos robustos de concreto armado en la dirección longitudinal. En la dirección transversal usualmente se tienen muros de albañilería sin daños; sin embargo, sí se notaron daños cuando en algunos casos la estructura en esta dirección está formada por pórticos de concreto armado rellenos de albañilería (tabique no portante). La fig. 4 ilustra el caso de una edificación de un piso con columna corta en ambos ejes longitudinales.

Figura 4. Falla por columna corta en ambos ejes longitudinales de centro educativo, Arequipa 2001.

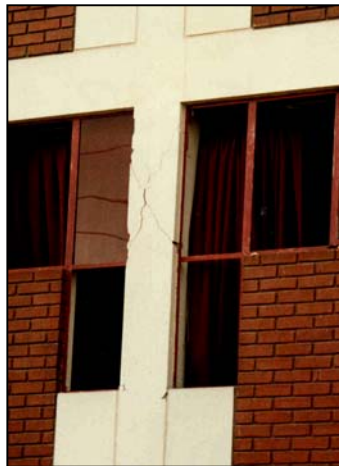
En la Universidad Nacional San Agustín de Arequipa, los daños también se debieron a la excesiva flexibilidad de los edificios, lo que ocasionó la falla de columna corta en muchos pabellones. En el pabellón de Ingeniería Electrónica se había tratado de evitar el problema de columna corta empleando ventanas entre la columna y los tabiques; sin embargo la poca rigidez del edificio y el marco de la ventana fueron suficientes para que se iniciara la falla (Figura 5).

Figura 5. Daño típico de columna corta en edificios de la Universidad Nacional San Agustín de Arequipa.

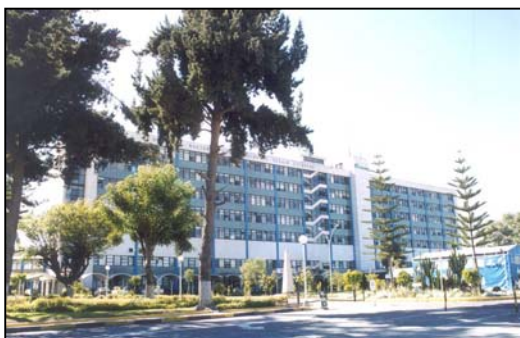
Durante el sismo de junio 2001, se produjeron daños muy pequeños en las estructuras de los hospitales de la zona afectada. Sin embargo, dos hospitales importantes tuvieron que ser evacuados, debidos al daño extendido en elementos no estructurales. El pabellón más alto (7 pisos, ver figura 7) del Hospital Nacional “Carlos Alberto Seguí Escobedo” de Arequipa no tuvo daño estructural; pero, debido al daño generalizado en los muros divisorios de tabiquería de ladrillo, se desalojaron todos los pisos salvo el primero (figura 8).

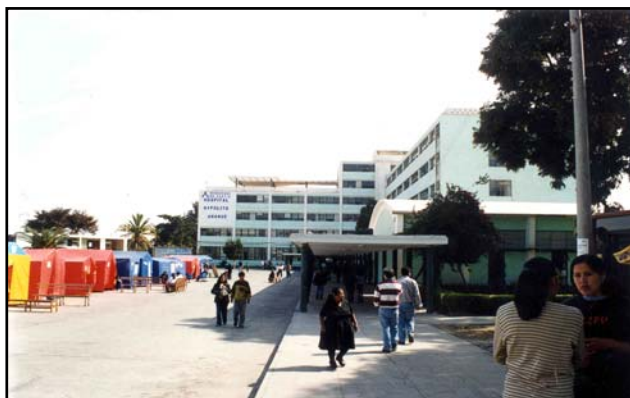
En el Hospital Hipólito Unanue en Tacna (Figura 9), además de los daños en la tabiquería, se produjeron daños en las redes de agua y desagüe (Figura 10). Se desalojaron todos los pisos superiores del edificio más alto y se improvisaron instalaciones de emergencia.

**Figura 9.
Hospital Hipólito Unanue de Tacna con daño en tabiquería, se desalojó los pisos superiores.**

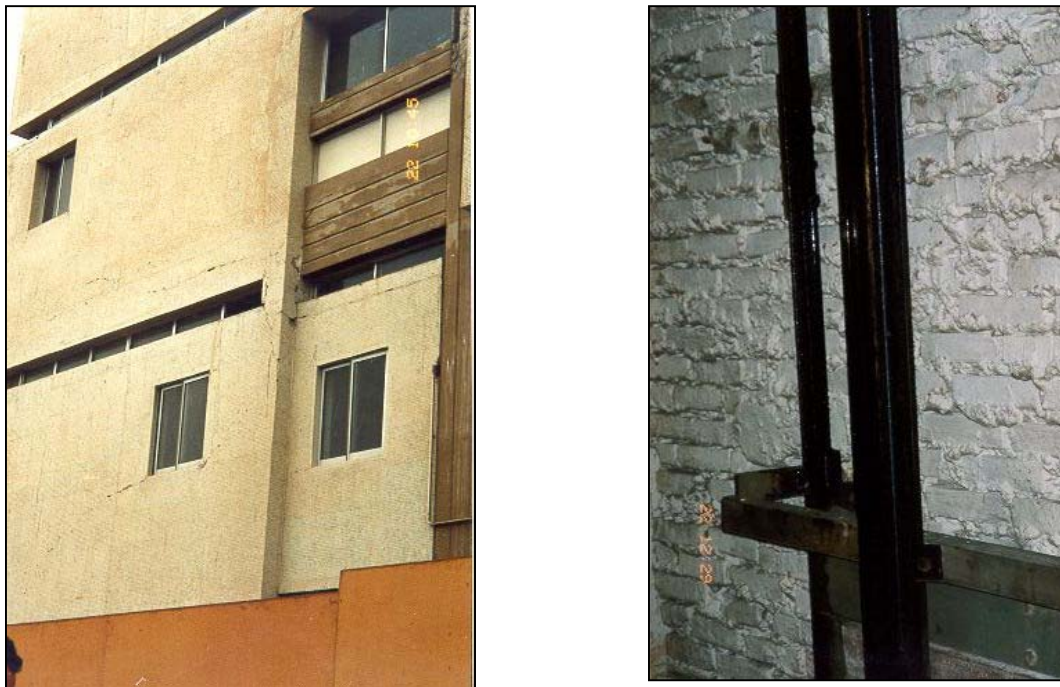
El hospital Juan Noé Crevani de la ciudad de Arica comprende un edificio de seis pisos que tuvo importantes daños en tabiques y servicios a raíz del sismo de junio 2001. Su estructura está conformada por pórticos de concreto armado más las cajas de ascensores y escaleras (que son muros de albañilería), con excesiva flexibilidad lateral. El edificio fue construido hace más de 30 años y por su cercanía al mar ya tenía problemas de corrosión en las armaduras de columnas. Esta circunstancia ya hubiera ameritado la ejecución de un proyecto de reforzamiento. El sismo ha venido a agravar el estado de la edificación, por la fisuración de una gran cantidad de tabiques, especialmente en las fachadas, y la falta de operatividad de los ascensores producto de la deformación ocurrida en los rieles apoyados en muros de albañilería (fig. 11).

Figura 11. Daños en el Hospital Juan Noé Crevani de Arica: muros de fachada fisurados (izq.) y ascensor fuera de servicio (der.)

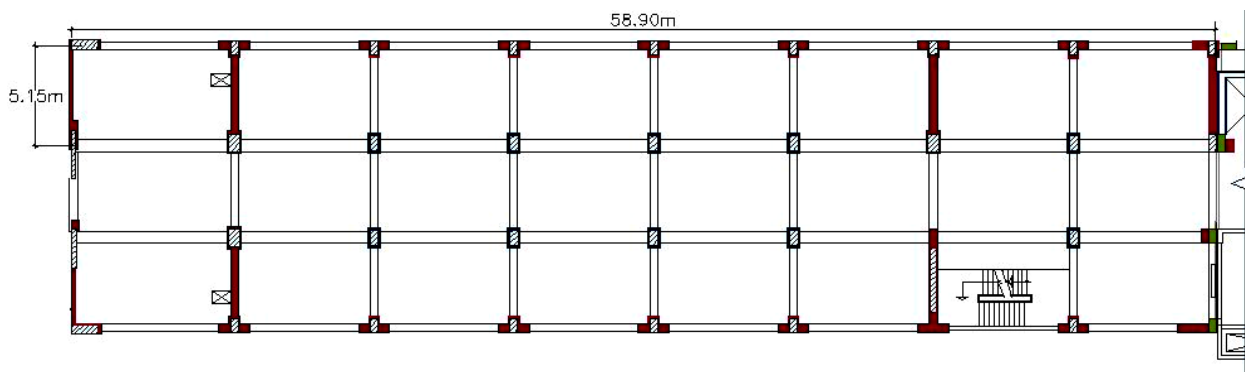
Figura 16.

El edificio más alto del hospital, destinado a hospitalización y consultorios, es de 7 pisos con un área construida de 14 000 m² y está separado en dos bloques por una junta (figura 7). La estructura del edificio fue concebida fundamentalmente para tomar cargas de gravedad y consistía de pórticos de concreto armado; además, existen algunos muros de concreto en las cajas de ascensores y escaleras. Las limitaciones arquitectónicas y de equipamiento prácticamente limitaron la intervención a las fachadas longitudinales y algunos ejes interiores. El sistema de reforzamiento consistió en formar pórticos longitudinales rígidos y dúctiles, encamisetando las columnas y vigas de ambas fachadas. En la dirección transversal se incorporaron algunos muros de concreto. La figura 16 muestra la planta del bloque izquierdo con los elementos de reforzamiento en otro color.

Esquema general de reforzamiento del edificio de 7 pisos del Hospital en Arequipa.

La tabla 4 muestra los resultados de la evaluación de la estructura con reforzamiento. Los periodos fundamentales de cada dirección se redujeron a la tercera parte y los desplazamientos laterales a la mitad. La resistencia lateral aumentó hasta cuatro veces el valor antes del reforzamiento.

A pesar del reforzamiento proyectado, la junta entre los bloques del edificio fue insuficiente y se tuvo que ampliar. En la zona de la junta se construyeron nuevas columnas para poder demoler las existentes al ampliar la junta. El monto del reforzamiento proyectado para todos los edificios fue cercano a los tres millones de dólares americanos (aproximadamente US.\$ 95 /m²). En la figura 17 se puede apreciar el estado del trabajo de reforzamiento del edificio del hospital dos años después del evento y cuatro años después, ya en funcionamiento.

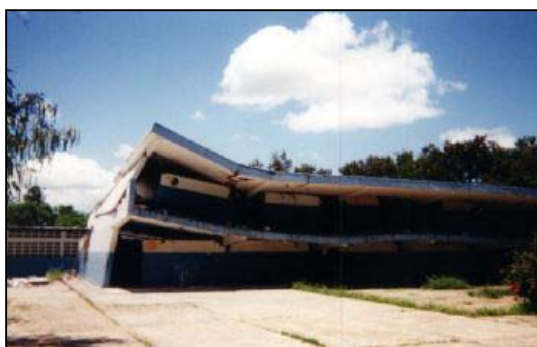
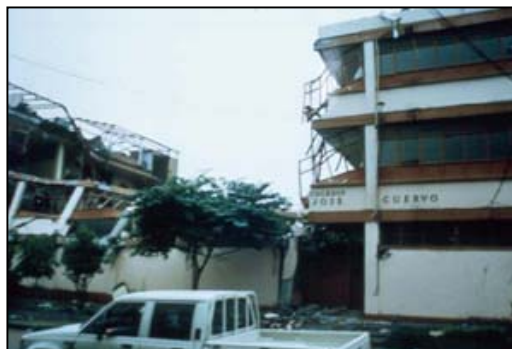
Figura 18. Edificios educativos con daño severo en Cariaco, Venezuela 1997 (izq.) y en Armenia, Colombia 1999 (der.).
