Universidad de Concepción  
Departamento de Ingeniería Civil

Asociación Chilena de Sismología e  
Ingeniería Antisísmica

## **N°A16-04 REFORZAMIENTO SISMICO DE EDIFICIOS DE SALUD Y EDUCATIVOS AFECTADOS POR EL TERREMOTO DE JUNIO 2001 EN EL SUR DEL PERÚ**

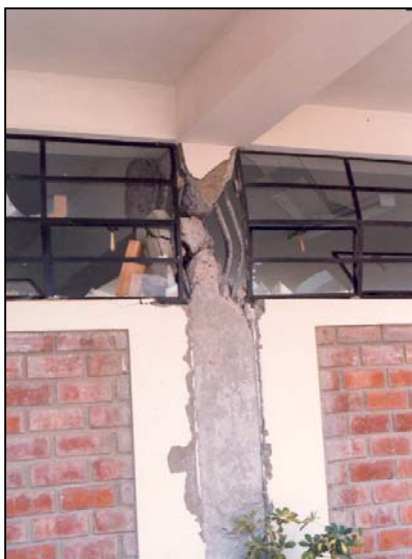
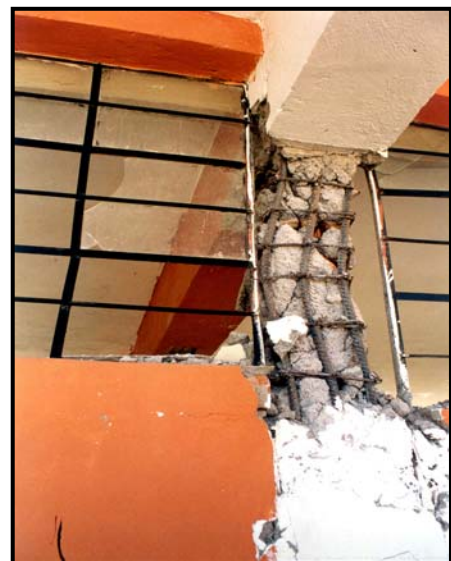
Un modo de falla observado en el terremoto de Nasca, del 12 de noviembre de 1996 ( $M_w=7.5$ ) en locales educativos, fue la falla por columna corta en la dirección longitudinal por la presencia de alféizares de albañilería no estructurales para ventanas altas (Quiun et. al., 1997). Este sismo moderado mostró claramente en el Perú que la estructura de las edificaciones educativas tradicionales en la dirección longitudinal era demasiado flexible, como se comprobó luego en el sismo de junio 2001. En la figura 1 se ilustran fallas similares de columna corta en centros educativos tradicionales en estos dos últimos sismos.

*Figura 1. Columna corta en centros educativos: Nazca 1996 (izq.) y Arequipa 2001 (der.)*

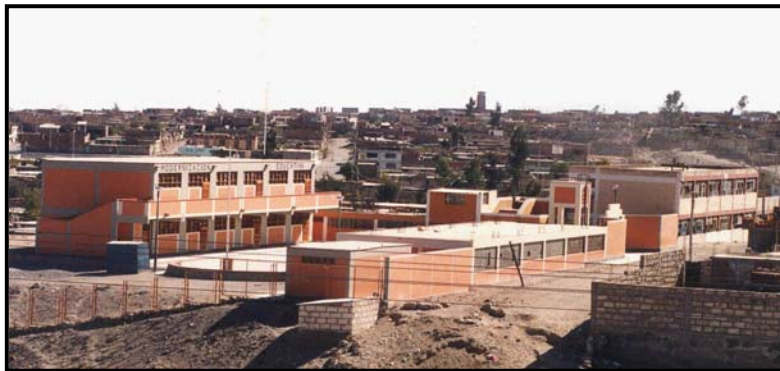
La figura 2 muestra el centro educativo Casimiro Cuadros en Arequipa, después del terremoto de junio del 2001. Tiene pabellones que fueron construidos en épocas diferentes, empleando normas y criterios de diseño distintos y con una marcada diferencia en la calidad de construcción. El sistema sismorresistente de estos edificios consiste de muros de albañilería confinada en la dirección transversal y pórticos de concreto armado en la dirección longitudinal.

*Figura 2. Centro educativo Casimiro Cuadros en Arequipa.*

En este centro educativo, el sismo del 2001 debió mover la cimentación de todos los bloques de manera parecida; sin embargo, los edificios antiguos y nuevos tuvieron un comportamiento distinto. Los pabellones tradicionales con sistemas de pórticos flexibles, tuvieron fallas de columna corta cautiva. En uno de estos pabellones, la mala calidad de la construcción agudizó el problema a tal extremo que se decidió su demolición (Figura 1 der.). En cambio, el pabellón rígido, construido con los criterios de la Norma Sismorresistente de 1997, no presentó daño.

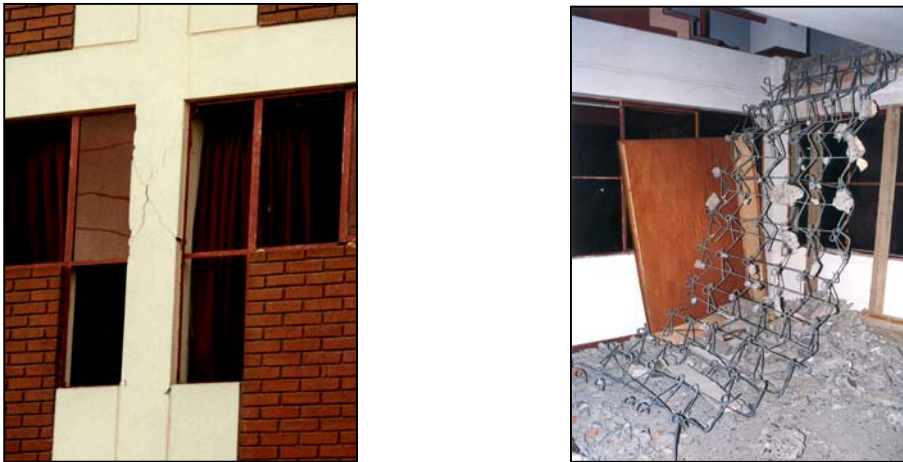
En la Universidad Nacional San Agustín de Arequipa, los daños también se debieron a la excesiva flexibilidad de los edificios, lo que ocasionó fallas de columna corta en muchos pabellones. En el pabellón de Ingeniería Electrónica se había tratado de evitar el problema de columna corta empleando ventanas entre la columna y los tabiques; sin embargo la poca rigidez del edificio y el marco de la ventana fueron suficientes para que se iniciara la falla (figura 3 izq.). En la biblioteca de la misma Universidad, la excesiva flexibilidad de la edificación provocó el colapso de la escalera (figura 3 der.).

*Figura 3. Daños en Universidad Nacional San Agustín de Arequipa: col. Corta (izq.) y escalera (der.) causados por excesivos desplazamientos laterales.*

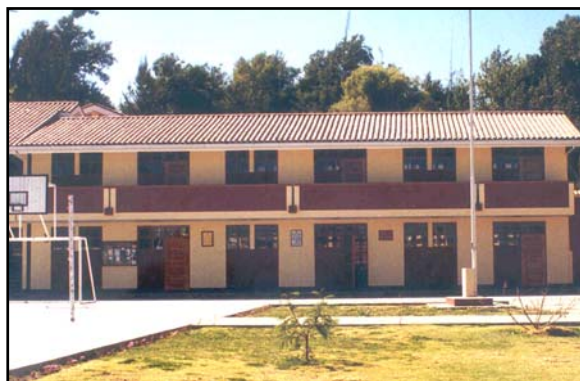
En toda la región afectada, los edificios educativos construidos según los criterios de la Norma Peruana de Diseño Sismorresistente de 1997 no presentaron daño, ni en la estructura, ni en tabiques, puertas o ventanas. El sistema estructural de estas edificaciones consiste en muros de albañilería portante en la dirección transversal y pórticos robustos con columnas de peralte importante en la dirección longitudinal como se muestra en la figura 4.

*Figura 4. Edificio de centro educativo moderno en Arequipa, construido con criterios de la Norma Sismorresistente de 1997, sin daños tras el terremoto del 2001.*

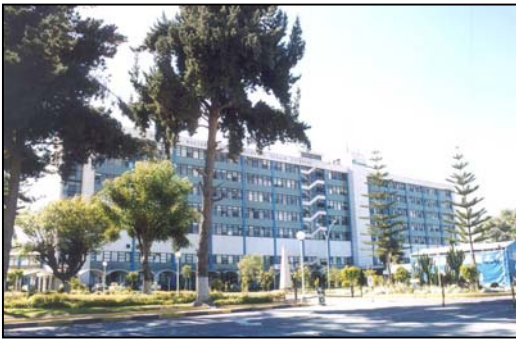
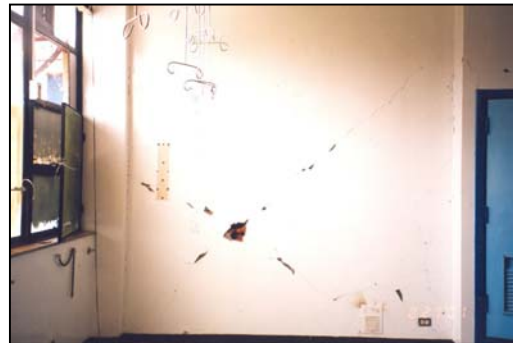
El pabellón más alto (7 pisos, ver figura 5 izq.) del Hospital Nacional “Carlos Alberto Seguín Escobedo” de Arequipa no tuvo daño estructural; pero, debido al daño generalizado en los muros divisorios de tabiquería de ladrillo (figura 5 der.), se desalojaron todos los pisos salvo el primero. Cabe mencionar que en el sismo de febrero de 1979, este mismo edificio sufrió daños similares en los tabiques, los que se repararon, pero no se hizo un refuerzo estructural.

*Figura 5. Hospital en Arequipa: edificio de 7 pisos (izq.) con abundantes daños en tabiques divisorios (der.), tras el terremoto del 2001.*

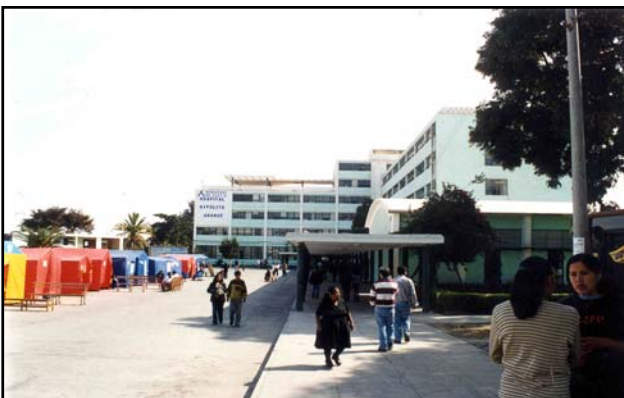
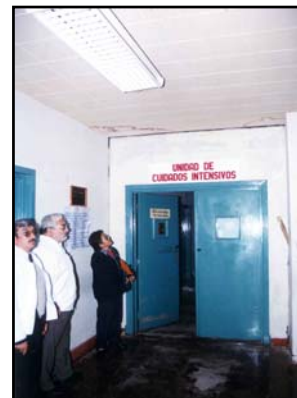
En el Hospital Hipólito Unanue en Tacna (figura 6 izq.), además de los daños en la tabiquería, se produjeron daños en las redes de agua y desagüe (figura 6 der.). Se desalojaron todos los pisos superiores del edificio más alto (5 pisos) y se improvisaron instalaciones de emergencia.

*Figura 6. Hospital en Tacna: edificio de 5 pisos (izq.) con abundantes daños en tabiques y en las instalaciones sanitarias (der.), tras el terremoto del 2001.*

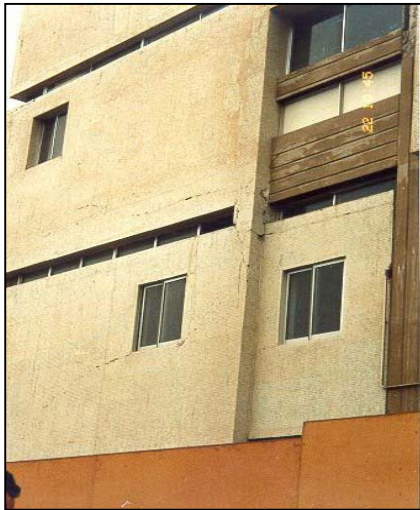
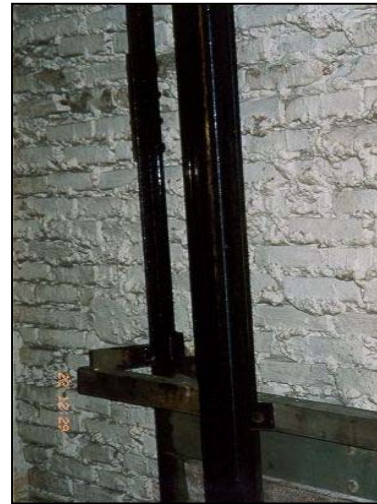
En el norte de Chile, el hospital Juan Noé Crevani de la ciudad de Arica. comprende un edificio de seis pisos que tuvo importantes daños en tabiques y servicios a raíz del sismo de junio 2001. Su estructura está conformada por pórticos de concreto armado más las cajas de ascensores y escaleras (que son muros de albañilería), con excesiva flexibilidad lateral. El edificio fue construido hace más de 30 años y por su cercanía al mar ya tenía problemas de corrosión en las armaduras de columnas. Esta circunstancia ya hubiera ameritado la ejecución de un proyecto de reforzamiento. El sismo ha venido a agravar el estado de la edificación, por la fisuración de una gran cantidad de tabiques, especialmente en las fachadas, y la falta de operatividad de los ascensores producto de la deformación ocurrida en los rieles apoyados en muros de albañilería (fig. 7). A la fecha, es incierto la evaluación del edificio continúa, con grandes probabilidades de ser demolido antes que reparado.

*Figura 7. Hospital en Arica: edificio de 6 pisos (izq.) con abundantes daños en tabiques de fachada y con ascensores no operativos (der.), tras el terremoto del 2001.*

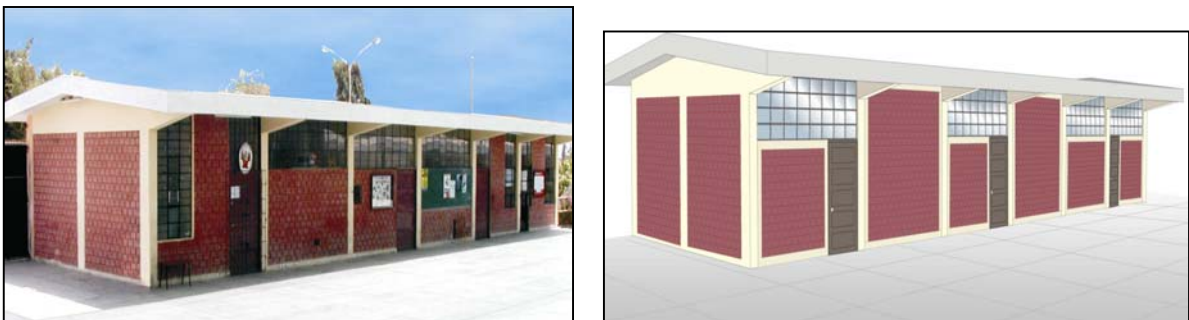
*Figura 8. Edificio educativo de un piso antes de la intervención (izq.) y sistema de reforzamiento (der.)*

Para edificaciones de un piso se optó por incorporar muros de albañilería en la dirección longitudinal, debidamente confinados por las columnas reforzadas de los pórticos existentes y por vigas nuevas en el techo. Las figura 8 muestran el sistema de reforzamiento típico empleado.

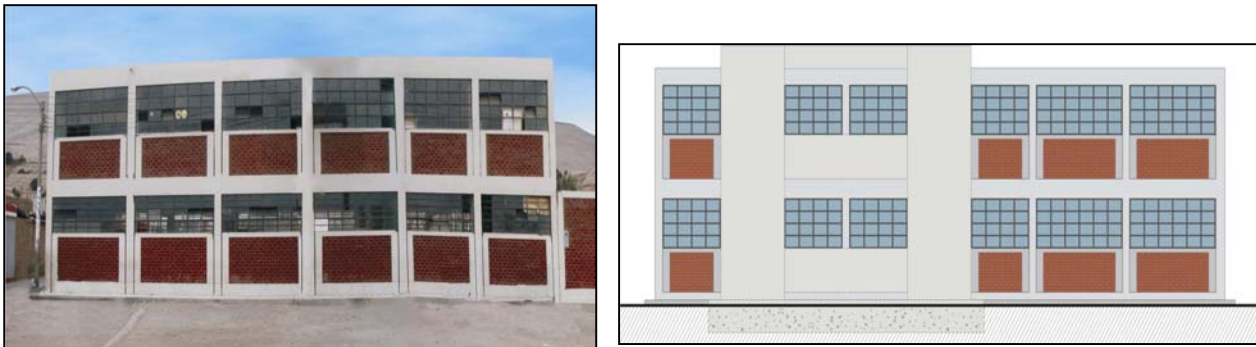
Figura 9. Edificio educativo de dos pisos antes de la intervención (izq.) y sistema de reforzamiento (der.)

Los edificios de dos a cuatro pisos se reforzaron incorporando muros de concreto y vigas de acoplamiento. Los muros de concreto generalmente se construyeron incorporando a las columnas existentes; las vigas de acoplamiento, de peralte importante, se dispusieron sobre las losas de cada piso. La figura 9 muestran el esquema de reforzamiento para un edificio de dos niveles. En la figura 10 se muestra uno de los edificios reparado y reforzado en la Universidad San Agustín de Arequipa, utilizando esta misma idea.

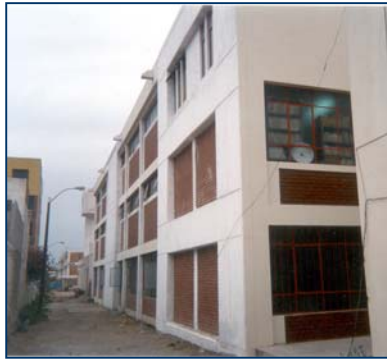
Figura 10. Edificio educativo de tres pisos reparado y reforzado

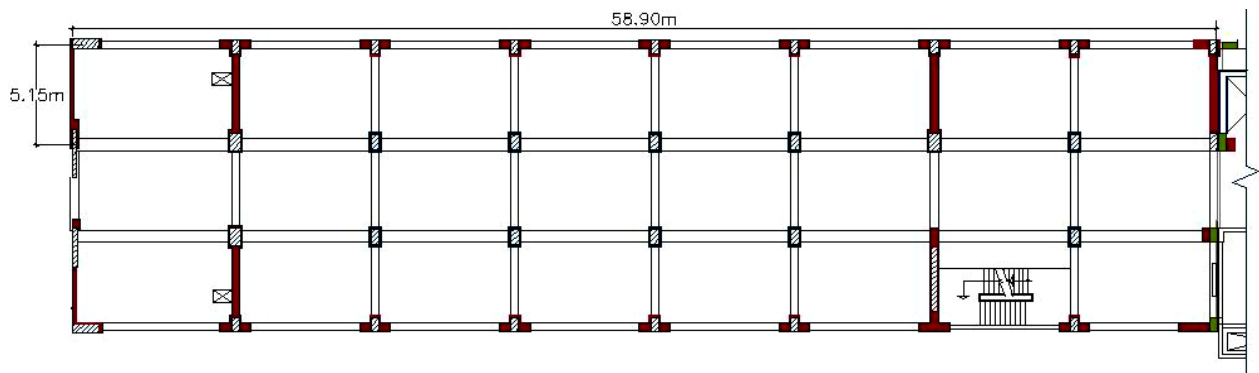
El edificio más alto del hospital, destinado a hospitalización y consultorios, es de 7 pisos con un área construida de 14 000 m<sup>2</sup> y está separado en dos bloques por una junta (figura 5 izq.). La estructura del edificio fue concebida fundamentalmente para tomar cargas de gravedad y consistía de pórticos de concreto armado; además, existen algunos muros de concreto en las cajas de ascensores y escaleras. Las limitaciones arquitectónicas y de equipamiento prácticamente limitaron la intervención a las fachadas longitudinales y algunos ejes interiores. El sistema de reforzamiento consistió en formar pórticos longitudinales rígidos y dúctiles, encamisetando las columnas y vigas de ambas fachadas. En la dirección transversal se incorporaron algunos muros de concreto. La figura 11 muestra la planta del bloque izquierdo con los elementos de reforzamiento en rojo.

*Figura 11. Esquema de reforzamiento sísmico del edificio del hospital de 7 pisos.*

La tabla 3 muestra los resultados de la evaluación de la estructura con reforzamiento. Los periodos fundamentales de cada dirección se redujeron a la tercera parte y los desplazamientos laterales a la mitad. La resistencia lateral aumentó hasta cuatro veces el valor antes del reforzamiento.

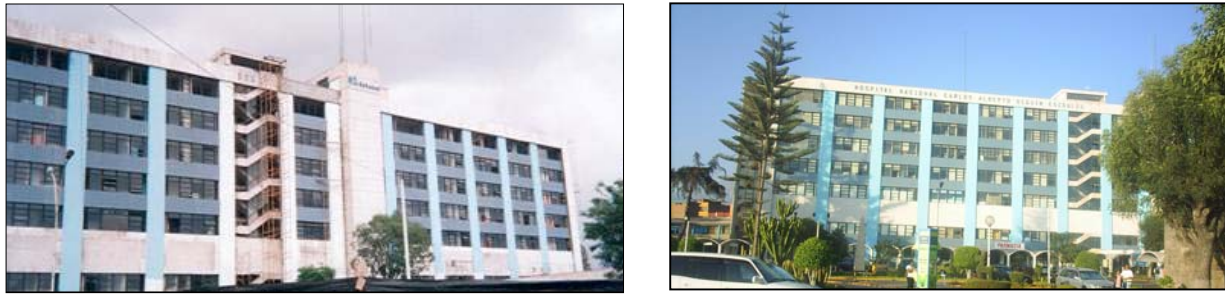
En la figura 12 se puede apreciar el estado del trabajo de reforzamiento del edificio del hospital dos años después del evento y cuatro años después, ya en funcionamiento.

*Figura 12. Reforzamiento sísmico del edificio del hospital de 7 pisos en 2003 (izq.) y 2005 (der.).*

A pesar del reforzamiento proyectado, la junta entre los bloques del edificio fue insuficiente y se tuvo que ampliar. En la zona de la junta se construyeron nuevas columnas para poder demoler las existentes al ampliar la junta. El monto del reforzamiento proyectado para todos los edificios fue cercano a los tres millones de dólares americanos (aproximadamente US.\$ 95 /m<sup>2</sup>)
