COMPORTAMIENTO SÍSMICO DE UN MÓDULO DE ADOBE DE DOS PISOS CON REFUERZO HORIZONTAL Y CONFINAMIENTO MÍNIMO

A. San Bartolomé¹, E. Delgado² and D. Quiun³

ABSTRACT

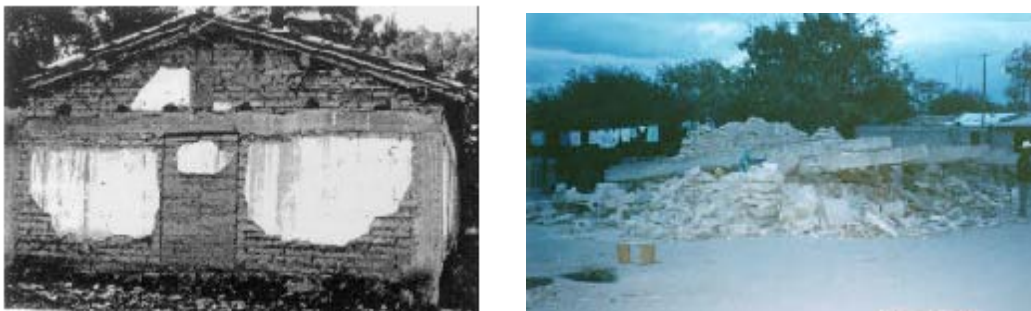
Fig.2. Ometepec, México, 1995. Adobe confinado (izq.) y sin confinar (der.)

Cabe mencionar que en el Perú algunas veces se utiliza el sistema de refuerzo propuesto en las edificaciones de adobe, pero empleando columnas y soleras de grandes dimensiones, a las cuales se les refuerza excesivamente (hasta con varillas de 5/8"), convirtiéndose la solución, desde el punto de vista económico, en impracticable. Por otro lado, la Norma de Adobe E.080 (Ref.2) no permite construcciones de dos pisos en la Costa, por lo que en este proyecto se busca analizar si el refuerzo planteado para estas viviendas es sísmicamente viable, ya que viviendas de adobe confinado de un piso han tenido un buen comportamiento ante los terremotos (Fig.2).

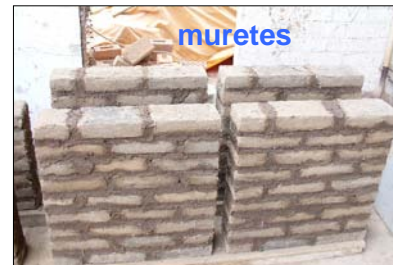
Fig.3

Se construyeron 4 pilas con unidades enteras y juntas de barro con 2cm de grosor (Fig.3). Estas pilas tuvieron 7 hiladas (esbeltez = 4) y los ensayos de compresión axial proporcionaron una resistencia promedio $f'm = 8.9 \text{ kg/cm}^2$ con 7.5% de dispersión. Cabe resaltar que en la Norma E.080 (Ref.2) se especifica que la resistencia admisible a compresión, utilizada en el diseño de los muros de adobe, se obtiene de la expresión $f_m = 0.25f'm$, que para este caso proporciona: $f_m = 0.25 \times 8.9 = 2.2 \text{ kg/cm}^2$, resultado que a su vez es cercano a la resistencia admisible correspondiente a los casos donde no se realizan ensayos de pilas: 2 kg/cm^2 (Ref.2).

Pilas y Muretes de adobe

Paralelamente, se construyeron 4 muretes de 0.80 x 0.80 m, con juntas de barro de 2cm de grosor (Fig.3). Estos muretes fueron ensayados a compresión diagonal, pero se obtuvieron resultados muy bajos y dispersos, desprendiéndose las unidades por la escasa adherencia,

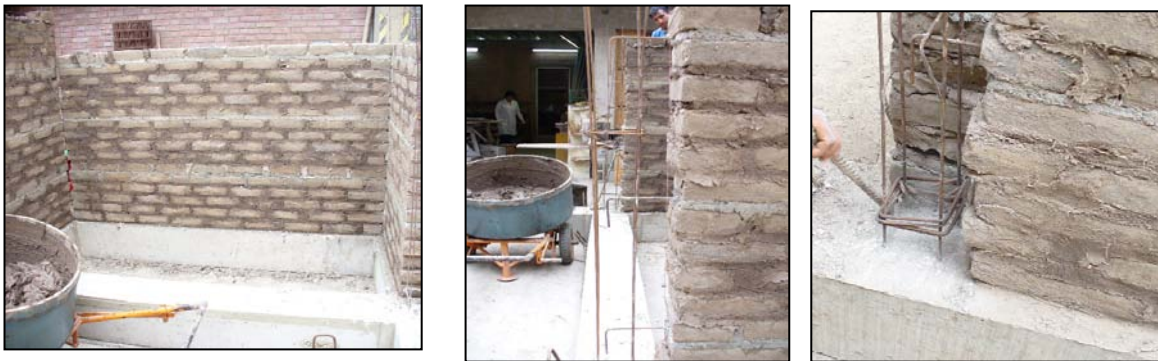
Fig.5. Detalles de la construcción del primer piso, de la conexión a ras adobe-columna y del anclaje del refuerzo horizontal en las columnas de confinamiento.

Para los muros del primer piso (Fig.5), las unidades fueron regadas antes del asentado con la finalidad de atenuar su elevada succión. Se realizó el asentado de los adobes usando mortero de barro y juntas de 2cm de espesor, controladas con un escantillón. La conexión adobe-columna fue a ras y cada 5 hiladas se colocó el refuerzo horizontal (1 \square ¼”) sobre una junta hecha con mortero de cemento 1:5. Posteriormente, se vació el concreto de las columnas, compactándolo con una varilla lisa de ½”. Finalmente, se vació la solera del primer nivel. El desencofrado de los confinamientos se realizó al día siguiente del vaciado. No se detectaron cangrejeras.

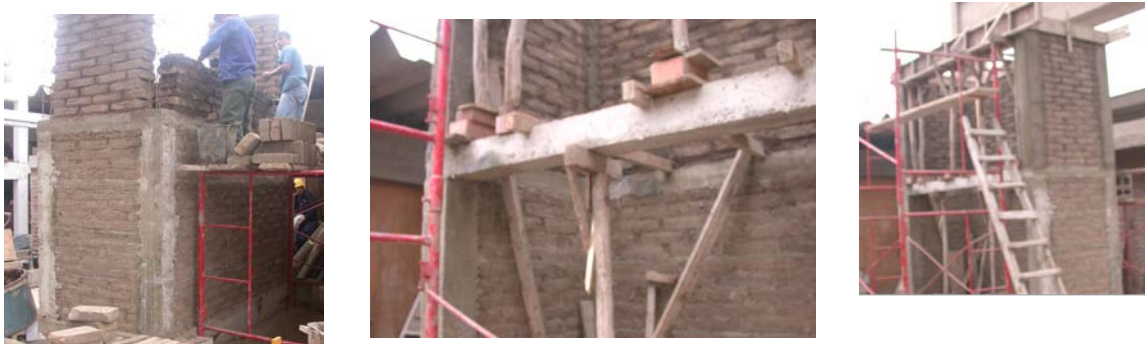
Fig.6. Secuencias de la construcción del segundo piso. En la vista central puede notarse las vigas de madera tallada empleadas en cada nivel.

Para el segundo piso se repitió el procedimiento constructivo explicado en el acápite 4.1, con la diferencia de que no se utilizaron varillas horizontales ni mechas de anclaje en la unión adobe-columna (Fig.6). Cabe indicar que para simular los techos de los 2 niveles, se colocaron vigas de madera tallada, dentadas sobre las soleras de mayor longitud y amarradas a ellas con alambre #8 embutido en forma de “U” en las soleras longitudinales.

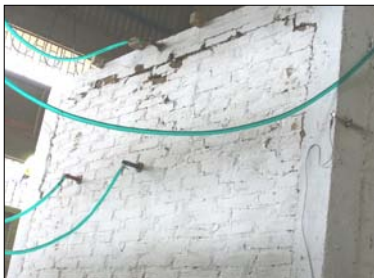
Fig.9. Fase 2. Piso 2.

- La fisura de la fase anterior fue más pronunciada, formándose además fisuras verticales en la zona de encuentro columna-muro de flexión en la mitad superior del piso 2 (Fig.9).

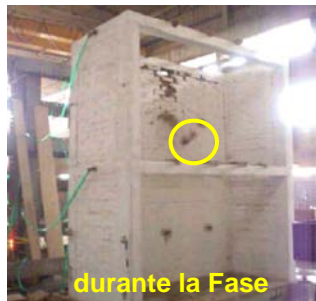
Fig.10. Fase 3. Colapso de un adobe del Piso 2.

- Terminando la fase 3, uno de los adobes centrales de la última hilada del muro de flexión del piso 2 se desplomó, dejando a este muro en peligro inminente de colapso (Fig.10).
- No se observaron fisuras en el muro de flexión del piso 1, tampoco en las columnas.
- Las fisuras escalonadas presentadas en los muros de corte se magnificaron, presentándose además fisuras finas en las uniones entre estos muros y sus columnas. Además, se formaron fisuras verticales en la unión solera-columna del nivel 1.

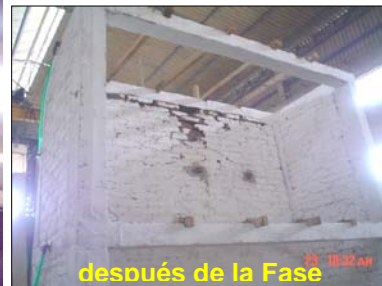
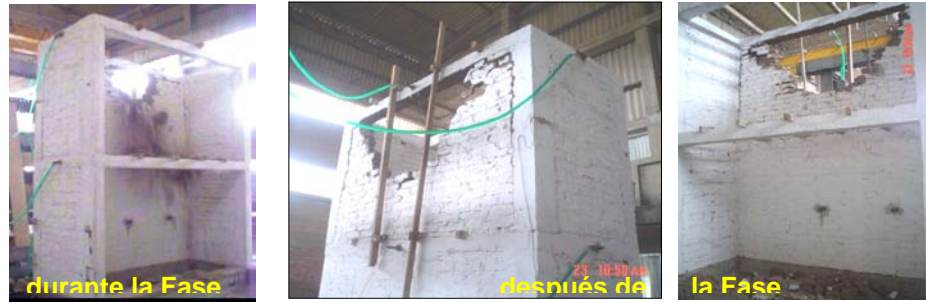
Fig.11
Fase 4.
Muros de
Flexión y de
Corte.

- Colapsó la zona central triangular (“V”) superior del muro de flexión del piso 2 (Fig.11).
- El muro de flexión del piso 1 quedó en perfecto estado.
- Las fisuras formadas en los muros de corte se abrieron más, sin que se triture ningún adobe.

- a) Incluso ante sismos muy severos, se apreció un buen comportamiento de los muros de corte del primer y segundo piso, así como del muro de flexión del primer piso. En estos casos, las fisuras fueron finas y ningún adobe se trituró.
- b) A partir de la segunda fase del ensayo (asociada a un sismo moderado real), el muro de flexión del segundo piso (carente de refuerzo horizontal) empezó a deformarse fuertemente, con el borde superior libre, generándose aceleraciones muy altas en su parte central (2.05g) que excedieron al valor de diseño que se especifica en la Ref.3. En la fase 4 (asociada a un sismo severo real) bastó que uno de los adobes centrales de la última hilada se desplomara, como para que el resto se desgranase, volcándose la región triangular central.

Es importante evitar esta forma frágil de falla, la cual no podría ser detenida por chicotes o mechas de anclaje (por la forma de "V" que tuvo la falla), sino más bien mediante refuerzo horizontal continuo. Otras formas de reforzar los muros del segundo piso, ante cargas sísmicas perpendiculares al plano, podrían ser mediante:

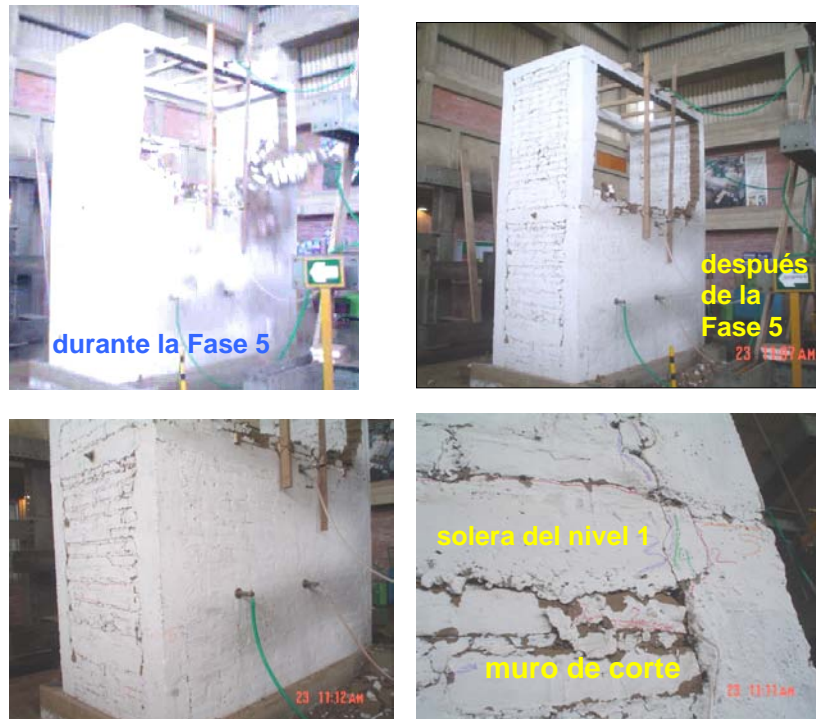
Fig.12
Estado del
Módulo en
la Fase 5.

- Colapsó totalmente el muro de flexión del piso 2 (Fig.12).
- Se formaron fisuras finas en el muro de flexión del piso 1.
- Se produjeron fisuras finas de tracción por flexión en las columnas del piso 1.
- Se ensancharon las grietas en todos los muros de corte y también en su conexión con las columnas, sin embargo, ningún adobe se trituró. Las grietas verticales en las uniones solera-columna se magnificaron.

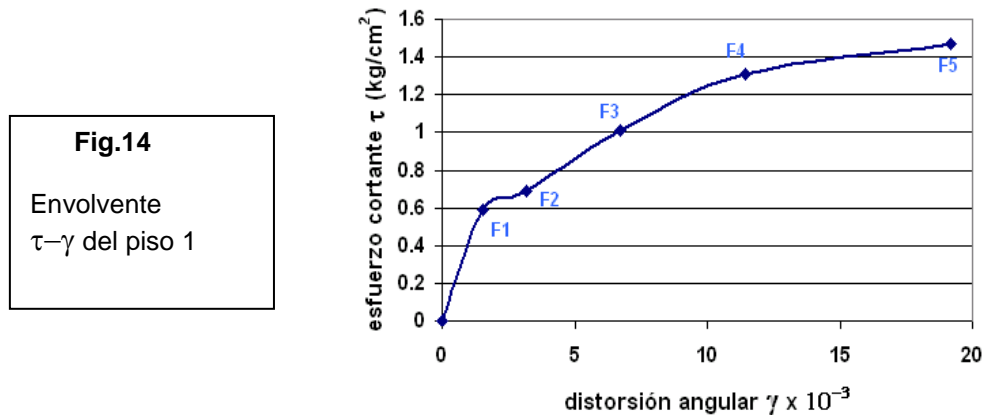
Para graficar la envolvente esfuerzo cortante – distorsión angular del primer piso (Fig.14), se utilizaron en forma conservadora los menores valores del esfuerzo cortante máximo producidos ya sea en la rama positiva o negativa de los lazos V-d1 en cada fase. Esto se debió a que el mayor de los esfuerzos cortantes en una fase determinada, corresponde a un pico instantáneo que no volvió a repetirse, tal como se observa en la Fig.13 para la fase 5.

La plataforma plana que se observa en la Fig.14, entre las fases 1 y 2, fue producida por el agrietamiento diagonal de los muros de corte. Luego existe un incremento paulatino de resistencia al corte, que podría deberse al refuerzo horizontal existente en el primer piso.

En la Fig.14, se aprecia que para la fase 5, sin que ocurra degradación de resistencia, se alcanza una distorsión angular igual a 0.018 en el primer piso. Esta distorsión supera en 3.6 veces el valor máximo que se especifica en la Ref.4 (0.005) para que el sistema sea reparable y que corresponde a una situación intermedia entre la fase 2 y 3 del ensayo. Considerando que el muro de flexión del segundo piso quedó al borde del colapso al finalizar la fase 3, se considera adecuado fijar la distorsión angular máxima en 0.005.
