## REFUERZO SISMORRESISTENTE DE EDIFICIOS EDUCATIVOS MODULOS 780 CON OCTOGONO

Fernando Calagua (1) y Daniel Quiun (2)

### 1. RESUMEN

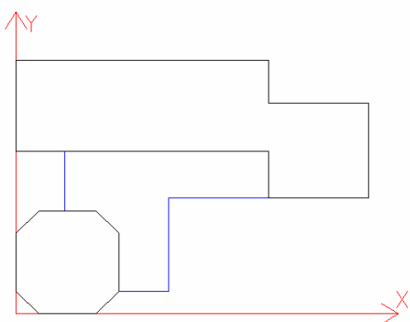
De acuerdo a lo indicado en la tabla N° 5 de la NTE E030 la planta del módulo en estudio se clasificaría como irregular por las esquinas entrantes y por la discontinuidad del diafragma en planta (Ver Fig. 1 y 2).

Fig. 1 Silueta de la planta típica de la que la estructura a estudiar (Ref. 1).

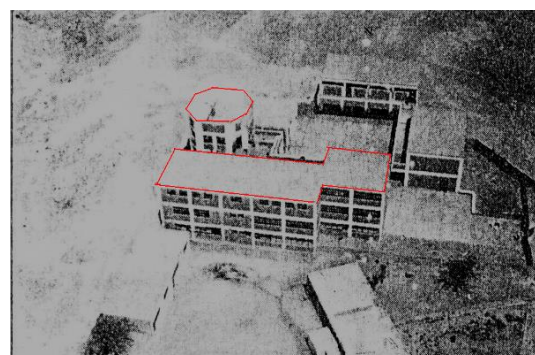
Fig. 2 Fotografía aérea en que se muestra La silueta de la edificación a estudiar. (Ref. 5).

Nótese que las plantas mostradas en las figuras 1 y 2 no coinciden. La construcción se encuentra reflejada como en un espejo alrededor del eje X con respecto a lo indicado en los planos. No había juntas entre los elementos de concreto armado y los muros de albañilería (Ver Fig. 3).

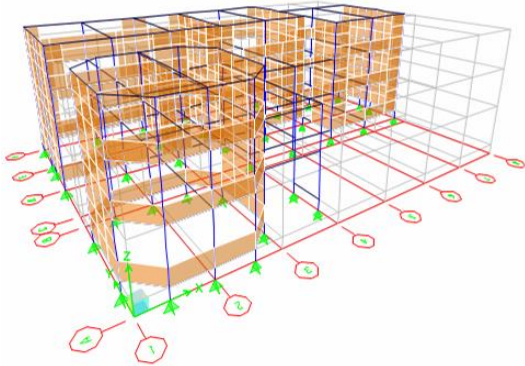
Fig. 4 Se muestra el modelo estructural original, el cual sirvió para hallar los periodos fundamentales en cada dirección mediante un análisis dinámico.

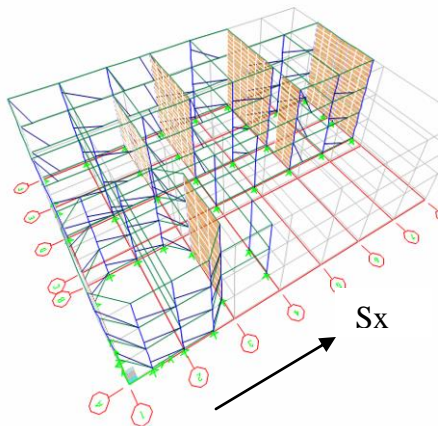
Fig. 5 Modelo con puntales en tabiques de la dirección longitudinal. En este modelo se aplicó una fuerza de sismo estática ( $S_x$ ) en el sentido indicado para que los puntales estén en compresión.

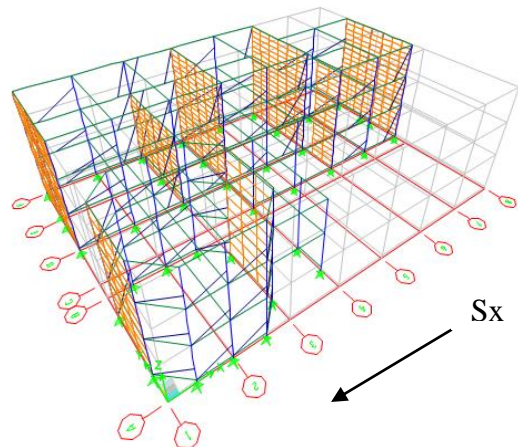
Fig. 6 Modelo con puntales en tabiques para la fuerza de sismo estática ( $S_x$ ) en el sentido indicado para que los puntales estén en compresión.

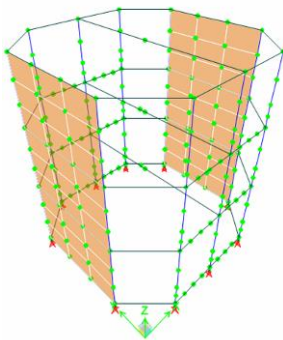
##### 4.2.1 Análisis para el bloque del octógono separado (fig. 7)

Fig.7 Se muestra el modelo para el bloque del octógono separado
