REPARACIÓN Y REFORZAMIENTO SISMICO DE EDIFICIOS EDUCATIVOS Y HOSPITALES AFECTADOS POR EL TERREMOTO DE JUNIO 2001 EN EL SUR DEL PERÚ

Alejandro MUÑOZ¹, Daniel QUIUN¹, Marcos TINMAN²

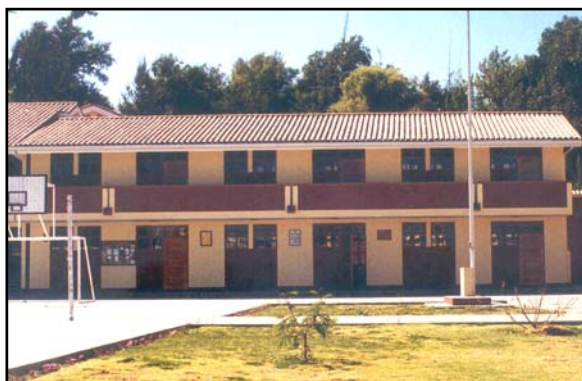
En toda la región afectada, los edificios educativos construidos según los criterios de la Norma Peruana de Diseño Sismorresistente de 1997 no presentaron daño, ni en la estructura, ni en tabiques, puertas o ventanas. El sistema estructural de estas edificaciones consiste en muros de albañilería portante en la dirección transversal y pórticos robustos con columnas de peralte importante en la dirección longitudinal como se muestra en la figura 6.

Figura 6. Edificios educativos modernos construidos con la Norma de 1997, sin daños

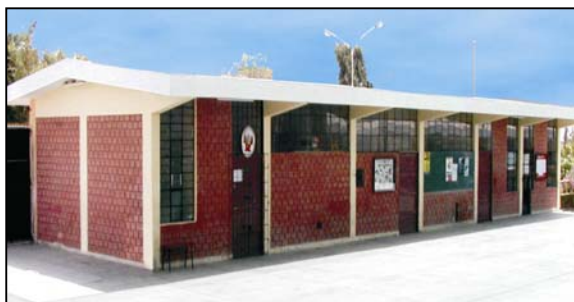
Figura 12.
Edificio de un piso antes de la intervención

Para edificaciones de un piso se optó por incorporar muros de albañilería en la dirección longitudinal, debidamente confinados por las columnas reforzadas de los pórticos existentes y por vigas nuevas en el techo. Las figuras 12 y 13 ilustran el sistema de reforzamiento típico empleado.

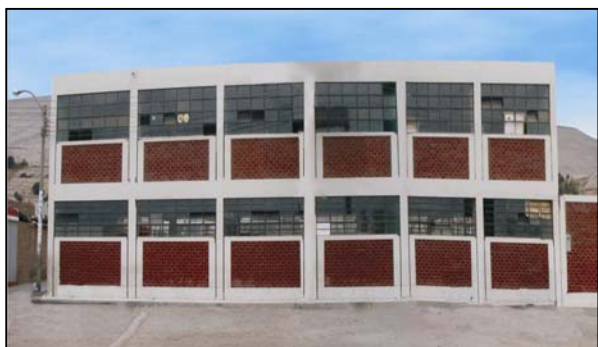
Figura 14.
Edificio de dos pisos antes del reforzamiento.

Los edificios de dos a cuatro pisos se reforzaron incorporando muros de concreto y vigas de acoplamiento. Los muros de concreto generalmente se construyeron incorporando a las columnas existentes; las vigas de acoplamiento, de peralte importante, se dispusieron sobre las losas de cada piso. Las figuras 14 y 15 muestran el esquema de reforzamiento para un edificio de dos niveles.
