REFORZAMIENTO ESTRUCTURAL DE MUROS DE ALBAÑILERÍA DE BLOQUES ARTESANALES DE CONCRETO

Daniel QUIUN¹, Karhell ALFEREZ², Diana QUINTO²

1. RESUMEN

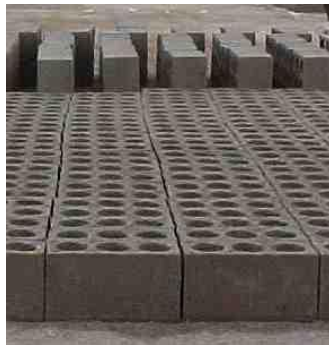
En la investigación se utilizó bloques de concreto fabricados artesanalmente con dimensiones nominales de 40x20x15cm y 3 huecos circulares de diámetro aprox. a 12cm perpendiculares a la cara del asiento (Ver figura 1). De los estudios de clasificación Realizados por A. Castro y L. Quispe (Ref 4), se obtuvieron los resultados indicados en la Tabla 1. Se observa que estas unidades no cumplen con los requisitos especificados en la Norma Técnica Peruana (Ref 5), para unidades de albañilería de uso estructural, pero son muy empleadas por sectores populares.

Figura 1. Bloques de albañilería de concreto

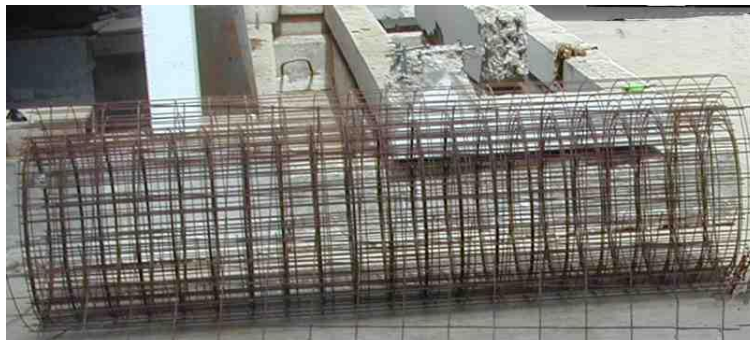
La malla electrosoldada consiste en varillas de acero liso trefilado de 3.2 mm de diámetro, con cocadas cuadradas de 100 mm de lado (ver Figura 2).

Figura 2. Malla electrosoldada 4x4x10

Las características del producto cumplen con la Norma ASTM A-82-94, teniendo esfuerzo de fluencia $f_y = 5600 \text{ kg/cm}^2$, y esfuerzo máximo $f_u = 5600 \text{ kg/cm}^2$; las dimensiones disponibles comercialmente son de 2.02 x 25 m.

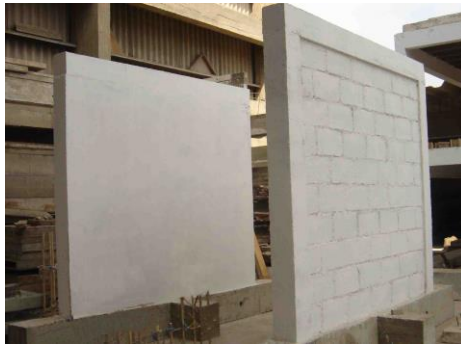
Realizada la colocación de la malla se procedió al pañeteo del muro con mortero grueso de 1:4. El tarrajeo se realizó con mortero fino 1:5 (ver figura 7a y 7b). El aspecto de los muros terminados listos para su transporte a la losa de ensayos se observa en la figura 8.

Figura 8. Muros M1 y M2 culminados antes del ensayo

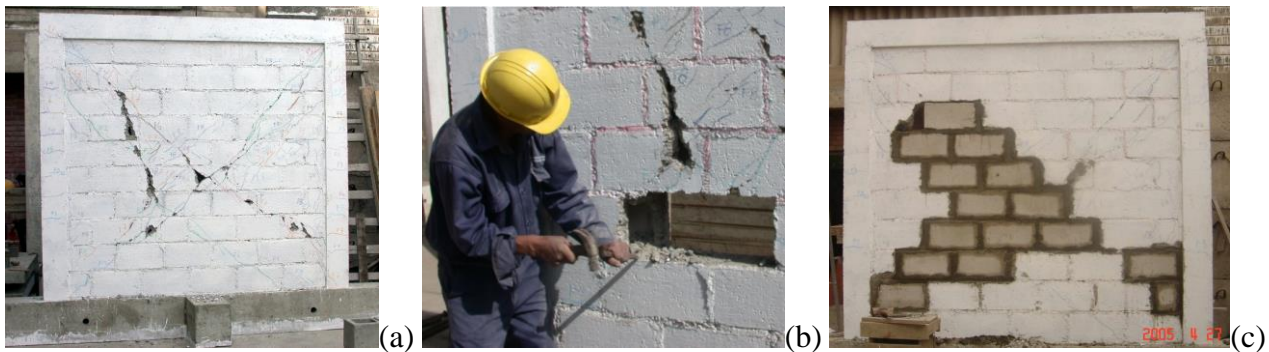
Previa evaluación, el proceso de reparación comenzó con el reemplazo de unidades dañadas (ver figuras 9a ,9b ,9c). En el ensayo del muro M2 se pudo observar una falla del anclaje de la malla con el pórtico. Además, se observó la falla por flexión de los talones. Por esta razón, en este muro M3 se encamisó uno de los talones. Este picado y encamisado con la malla tuvo un traslape de 50 cm con el muro de albañilería. Con ayuda de un taladro se procuró un mayor anclaje de la malla al pórtico (Ver figuras 10a, 10b, 10c). Colocada la malla en el talón, se realizó el vaciado de mezcla. Posteriormente, se repitió todo el proceso de pañeteo y tarrajeo de forma similar al mencionado en el acápite 6 (ver figura 11).

Figura 9. Evaluación del muro M1 y reemplazo de unidades

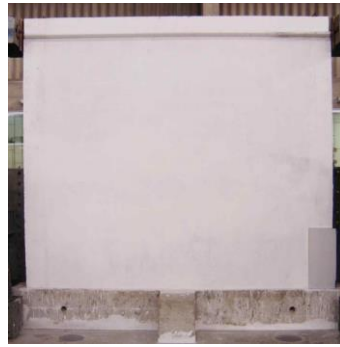
Figura 11. Muro M3, reparado y reforzado

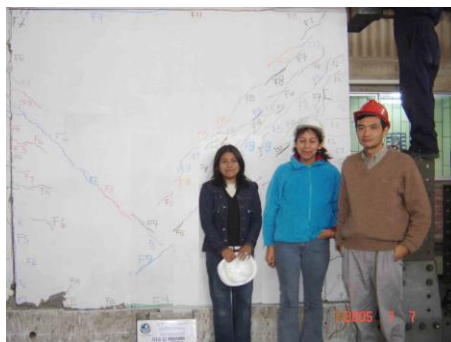
Los muros M2 y M3 se ensayaron a 13 fases de carga. En este ensayo se buscó someter a los muros a la mayor carga posible mientras sean estables.

Figura 13. Ensayo muro M3

El muro M1 (sin reforzamiento), fue sometido a 8 fases de carga (ver figura 13). El ensayo se realizó buscando dejar el muro en condiciones reparables, sin considerar el límite establecido por la Norma Peruana E.030 (Ref 8). Según ésta, la distorsión máxima de reparabilidad de la albañilería es de 0.5% (1/200). Este valor está sustentado en numerosos ensayos realizados en muros de albañilería de distinto tipo a lo largo de más de 25 años en el Laboratorio de Estructuras de la PUCP, en proyectos conducidos por San Bartolomé (Ref 9).

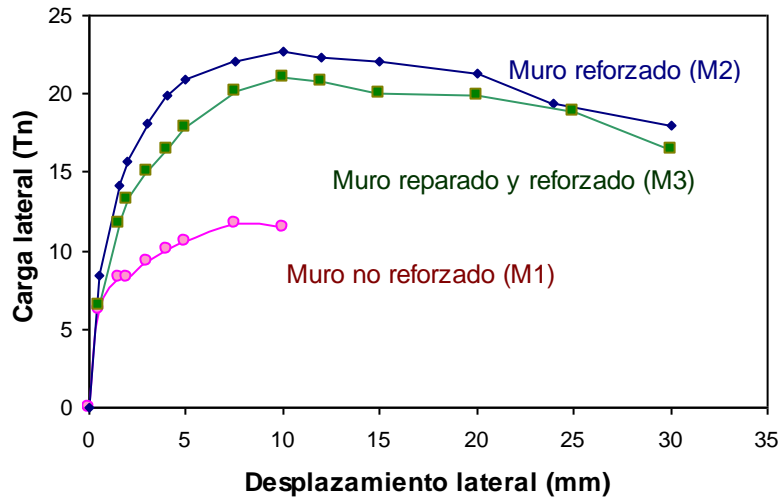
La resistencia a carga lateral en los muros M2 y M3, fue considerablemente mayor a la resistencia en el muro M1, como se puede apreciar en la tabla 7 y en la figura 14.

Figura 14. Envoltente Carga lateral máxima vs. Desplazamiento

Muro	Fase	ΔH (mm)	P máx. (Kg)	Razón M*/M1	P Ultimo (Kg)	Razón M*/M1
M1	7	8	11467	1.00	11266	1.00
M2	8	10	22236	1.93	17615	1.56
M3	8	10	20678	1.80	16189	1.44
